## DOCUMENTAZIONE FOTOGRAFICA SENTIERO MULTIUTENZA

Morbegno, gennaio 2021

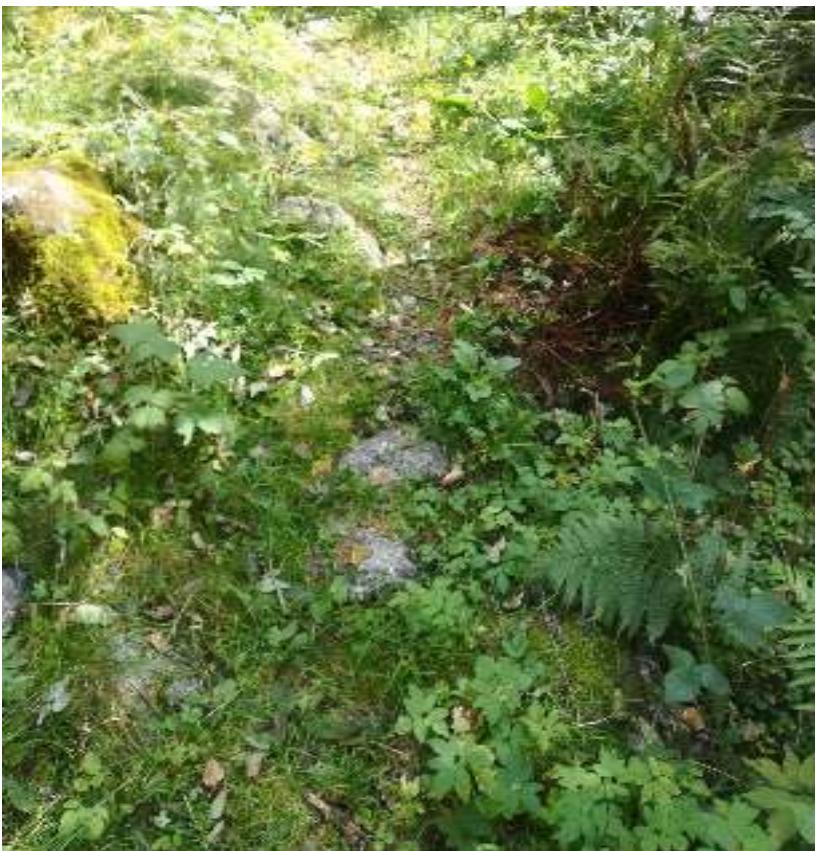
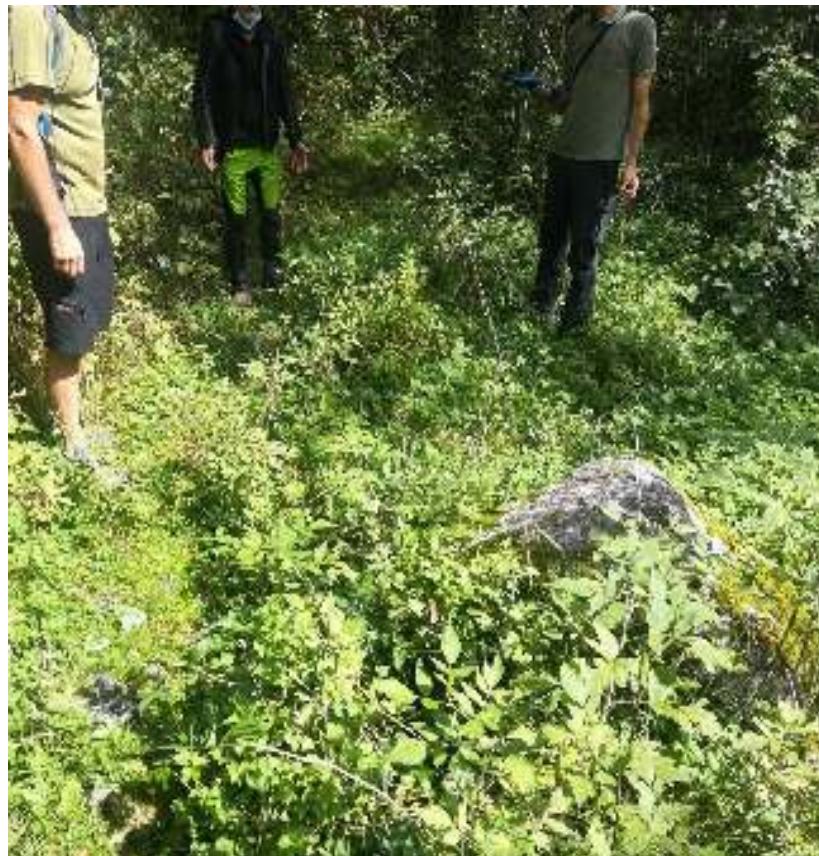
Fig. 1 – 2. Parte iniziale del sentiero, tra il Gatto rosso e il ponte sul torrente Mello. Operazioni di taglio della vegetazione e di adeguamento della sezione, per avere in tutti i punti del sentiero una larghezza minima di 0.90 cm mediante movimento terra con mini escavatore (operazioni di sterro e riporto) consistente nella rimozione del cotico erboso e regolarizzazione del fondo.

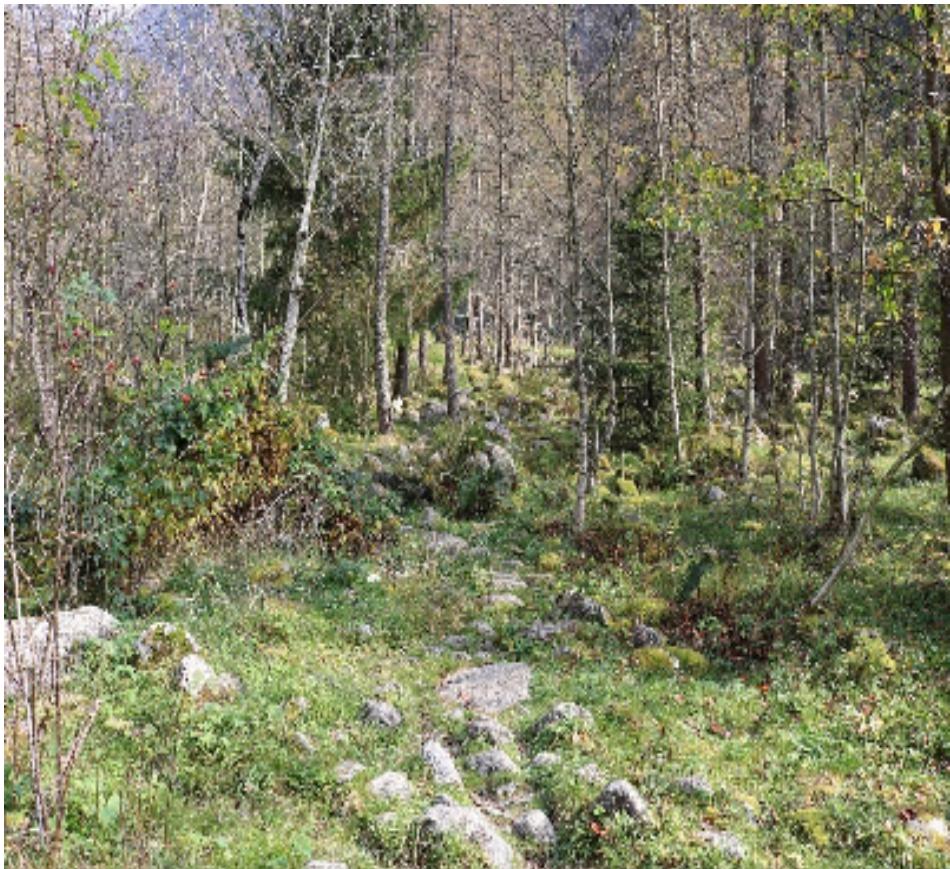
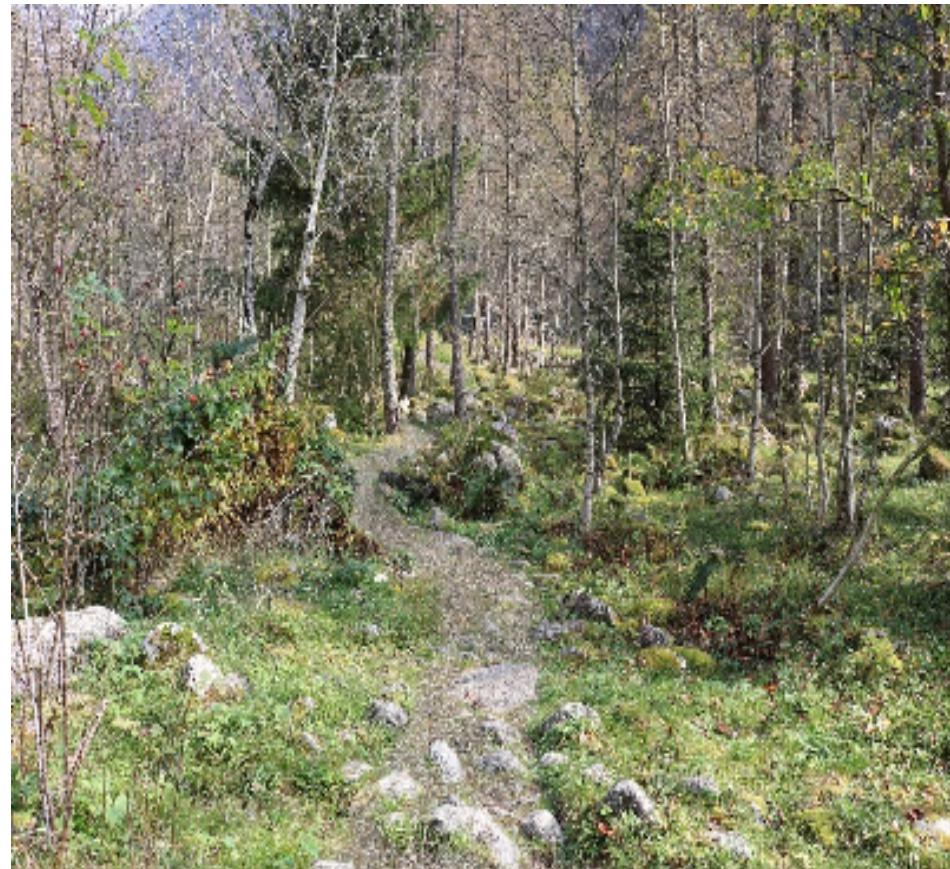
Fig. 3 – 4. Stato di fatto e di progetto (rendering). Operazioni di taglio della vegetazione e di adeguamento della sezione, per avere in tutti i punti del sentiero una larghezza minima di 0.90 cm mediante movimento terra con mini escavatore (operazioni di sterro e riporto) consistente nella rimozione del cotico erboso e regolarizzazione del fondo.

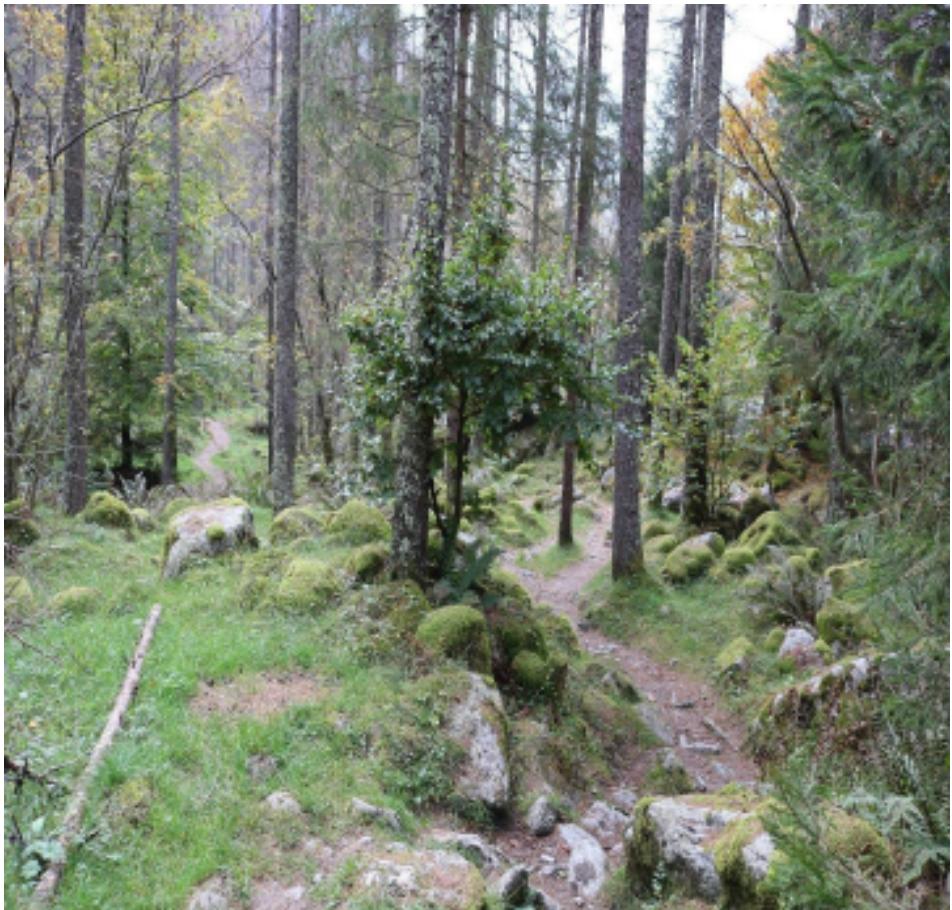
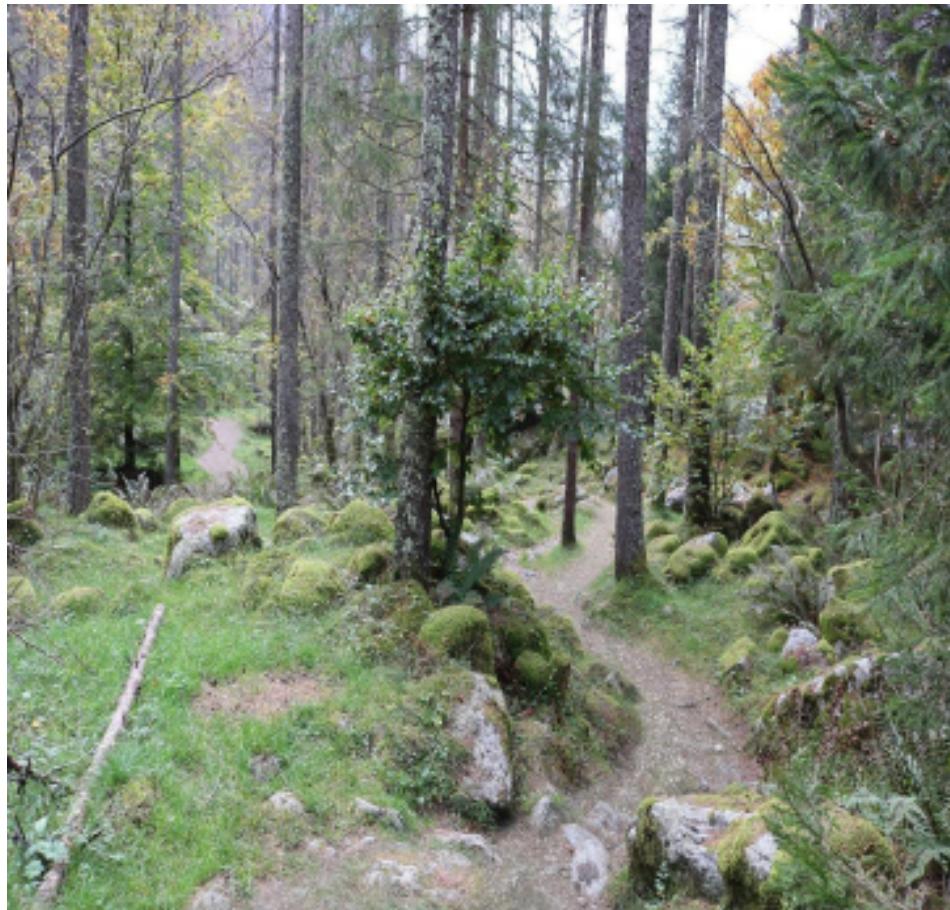
Fig. 5 – 6. Stato di fatto e di progetto (rendering). Operazioni di taglio della vegetazione e di adeguamento della sezione, per avere in tutti i punti del sentiero una larghezza minima di 0.90 cm mediante movimento terra con mini escavatore (operazioni di sterro e riporto) consistente nella rimozione del cotico erboso e regolarizzazione del fondo.

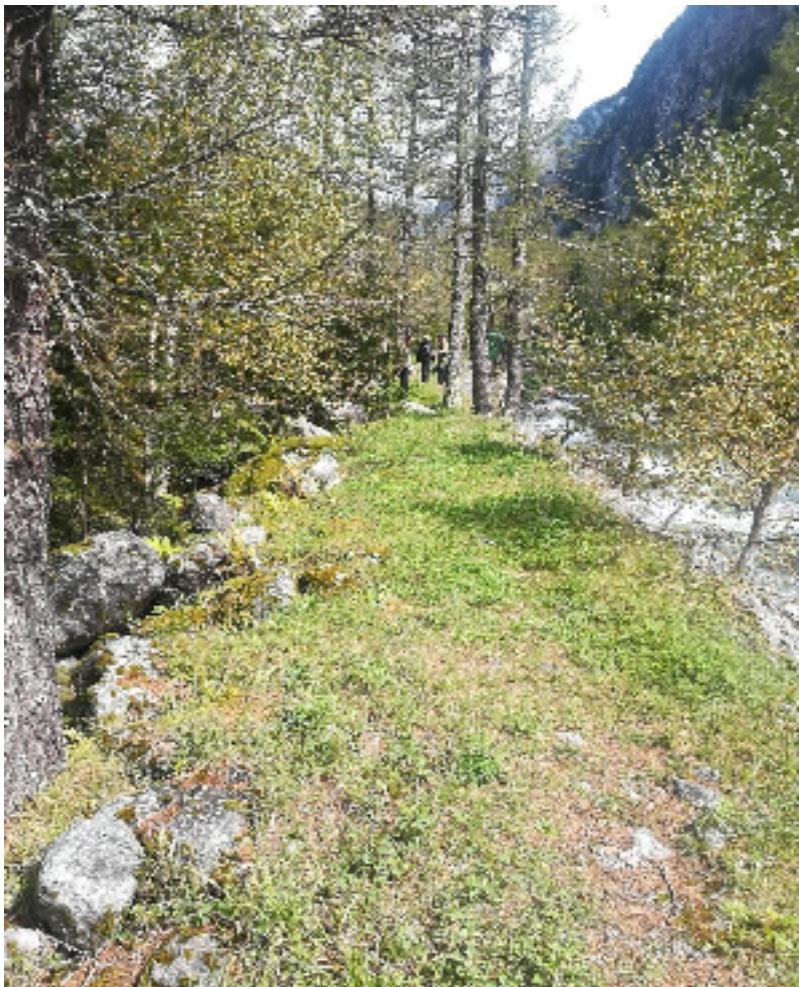
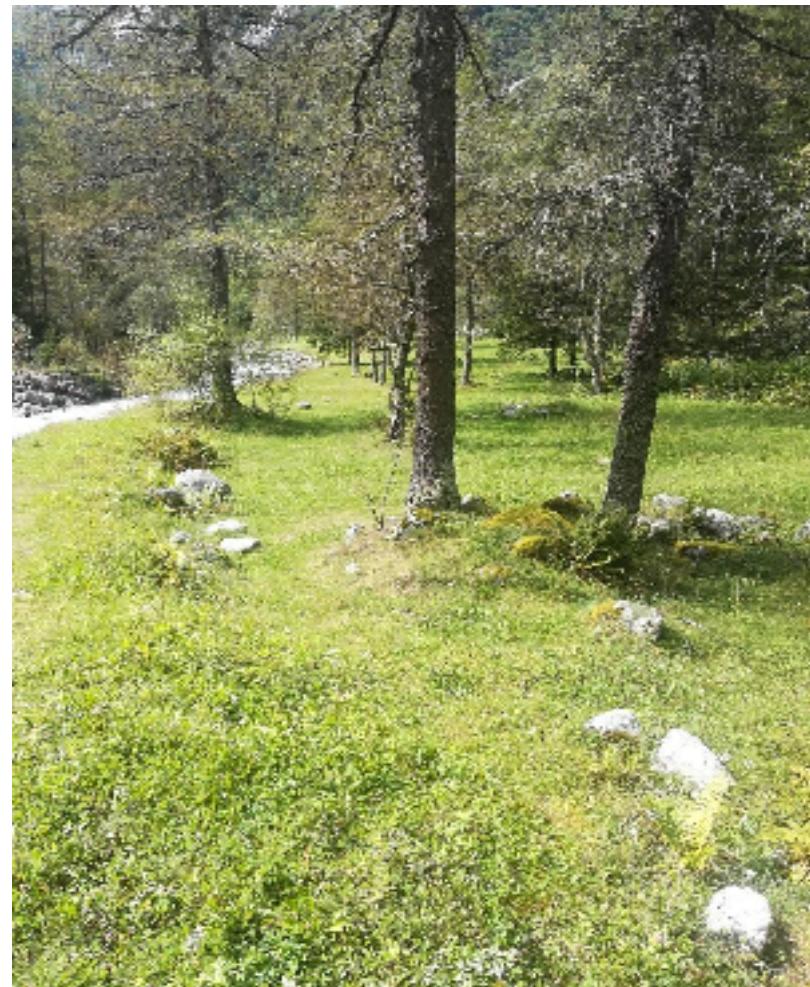
Fig. 7 – 8. Tratto nei pressi del ponte sul torrente Mello. Realizzazione della bretella accessibile. Nessun intervento di movimento terra, solo aggiunta di frecce direzionali.

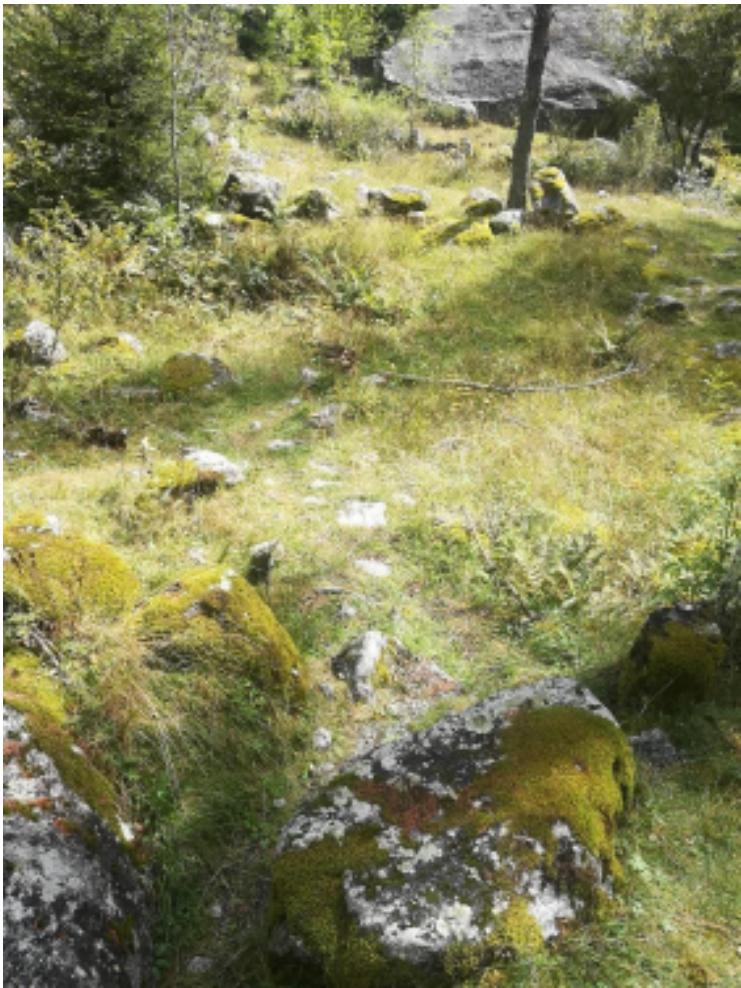
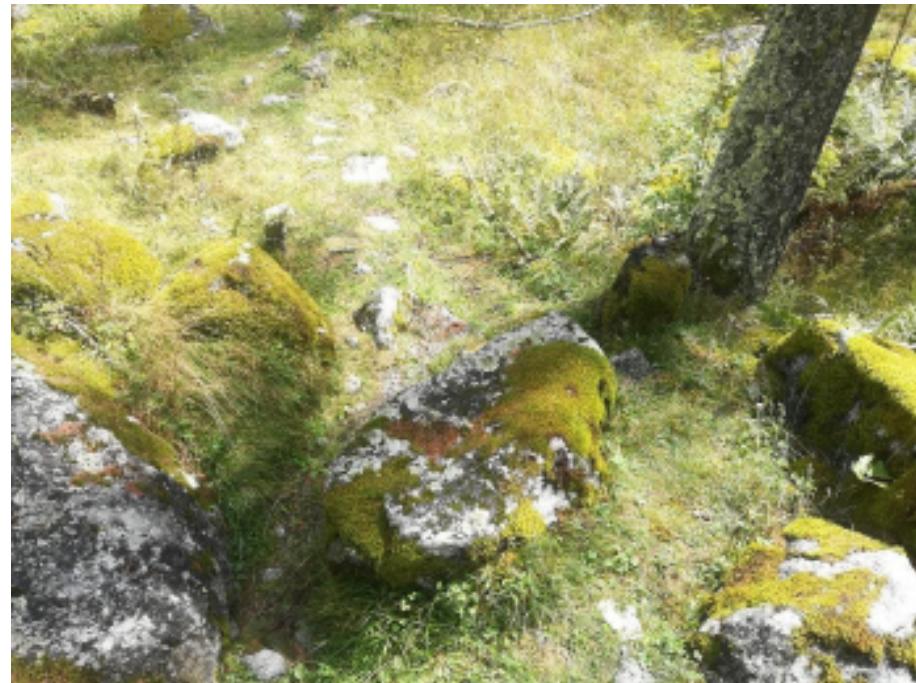
Fig. 9 – 10. Tratto dopo il ponte sul torrente Mello. Operazioni di adeguamento della sezione, per avere in tutti i punti del sentiero una larghezza minima di 0.90 cm mediante movimento terra con mini escavatore (operazioni di sterro e riporto) e regolarizzazione del fondo consistente nella rimozione del cotico erboso, spostamento massi invadenti la sede e ricarica di materiale.

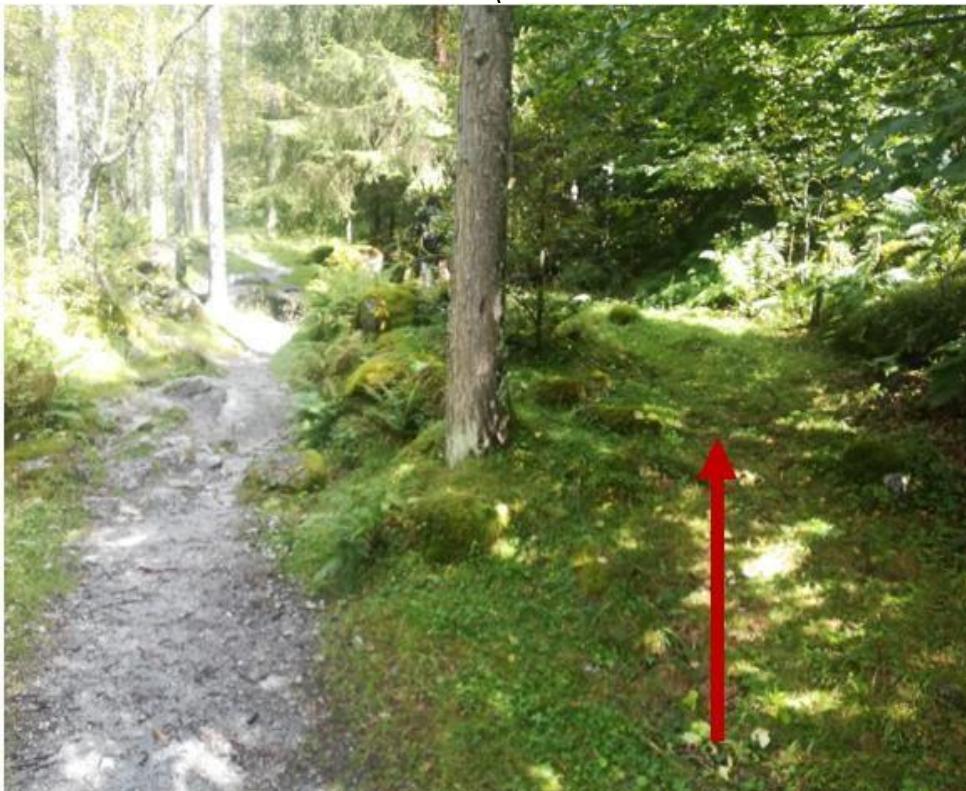
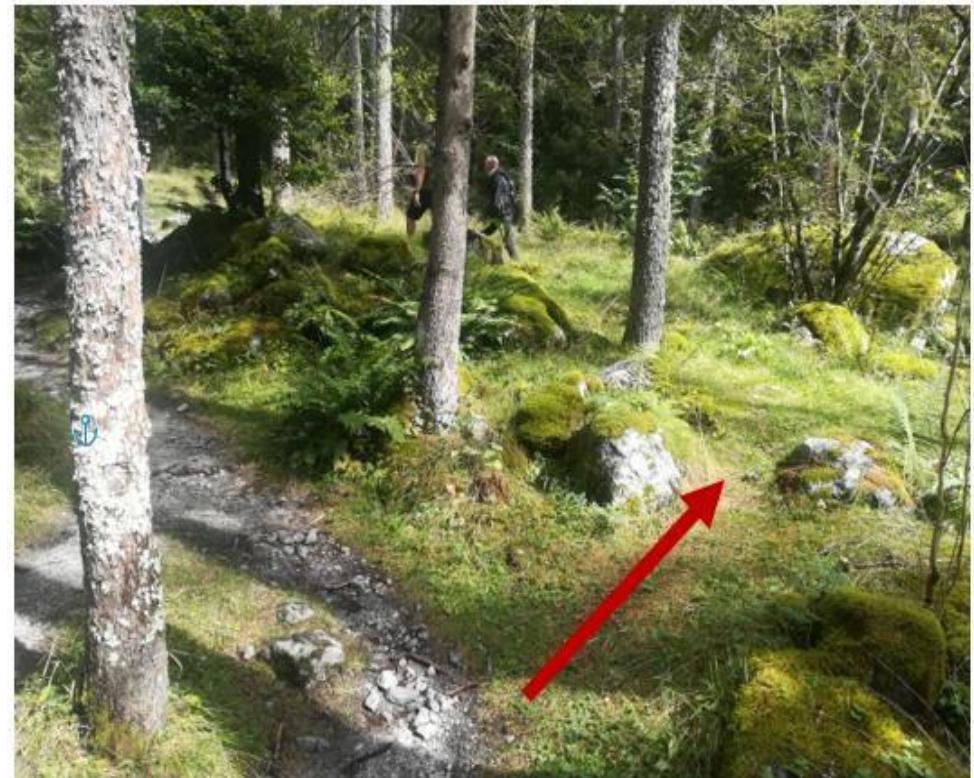
Fig. 11 – 12. Varianti lungo il percorso (bretelle accessibili) nel tratto prima di Cà di Carna, dove l'azione erosiva dell'acqua meteorica (ruscellamento) ha causato una accentuata irregolarità di questo tratto di sentiero. Operazioni previste: taglio della vegetazione invadente, spostamento di massi e posa di segnaletica.

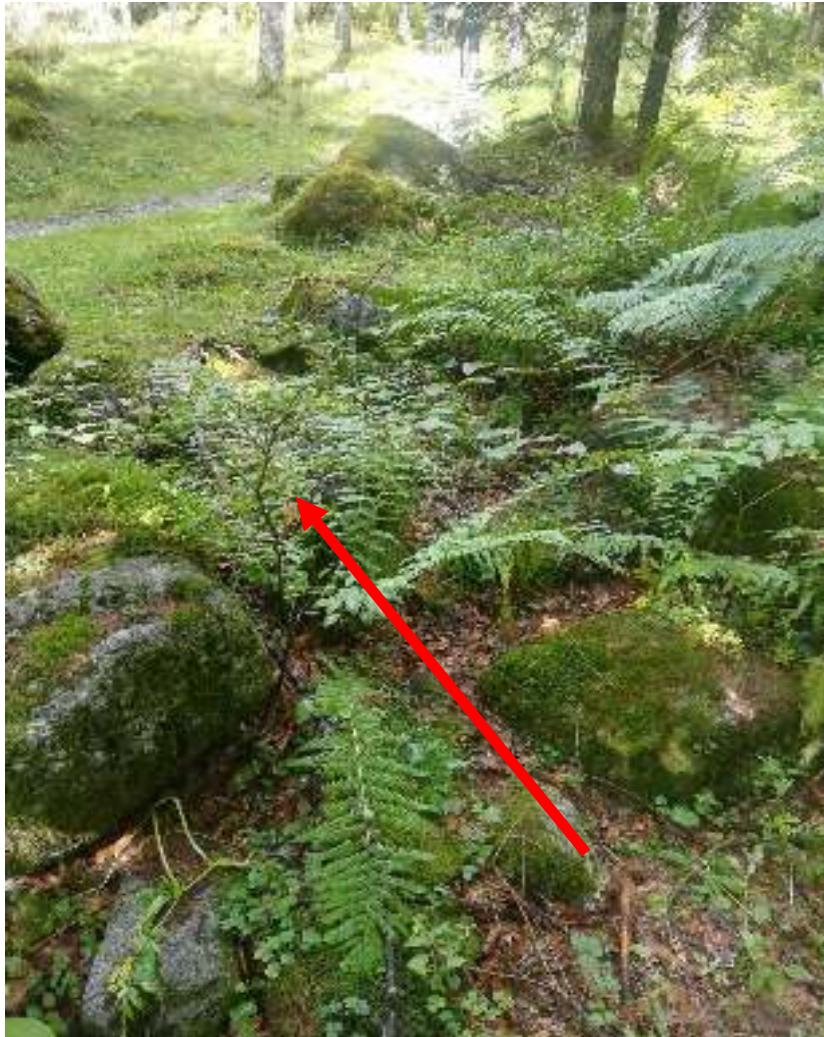
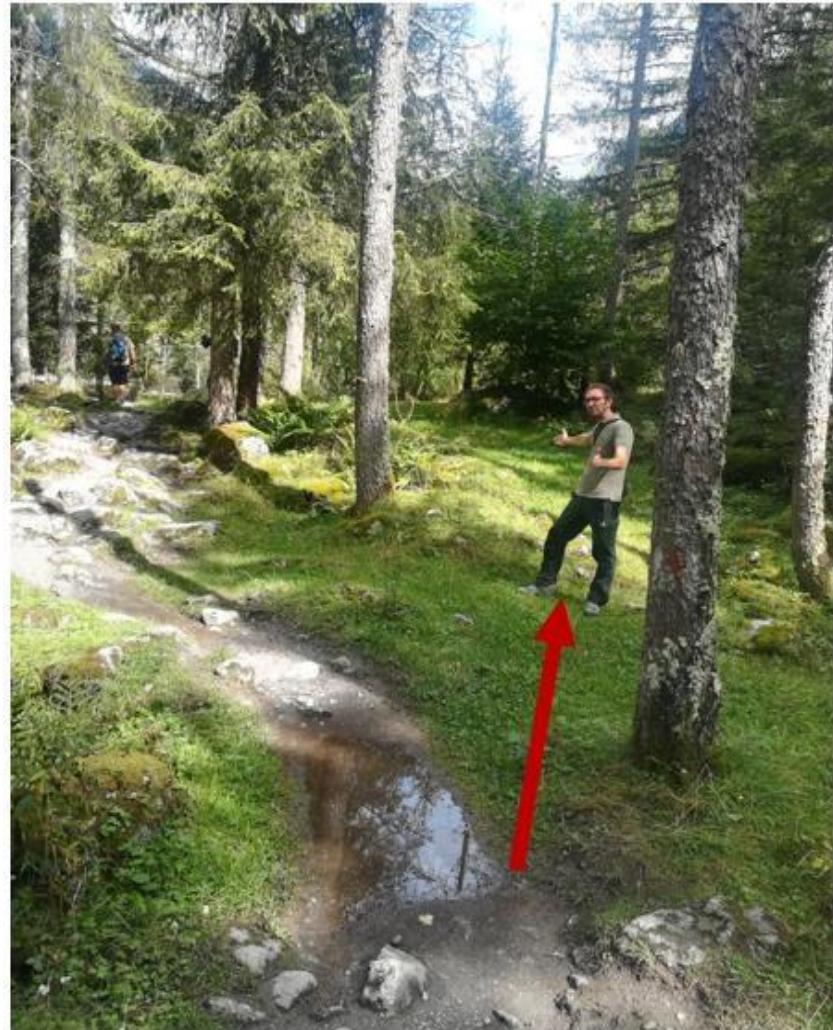
Fig. 13 – 14. Varianti lungo il percorso (bretelle accessibili) nel tratto prima di Cà di Carna, dove l’azione erosiva dell’acqua meteorica (ruscellamento) ha causato una accentuata irregolarità di questo tratto di sentiero. Operazioni previste: taglio della vegetazione invadente, spostamento di massi e posa di segnaletica.

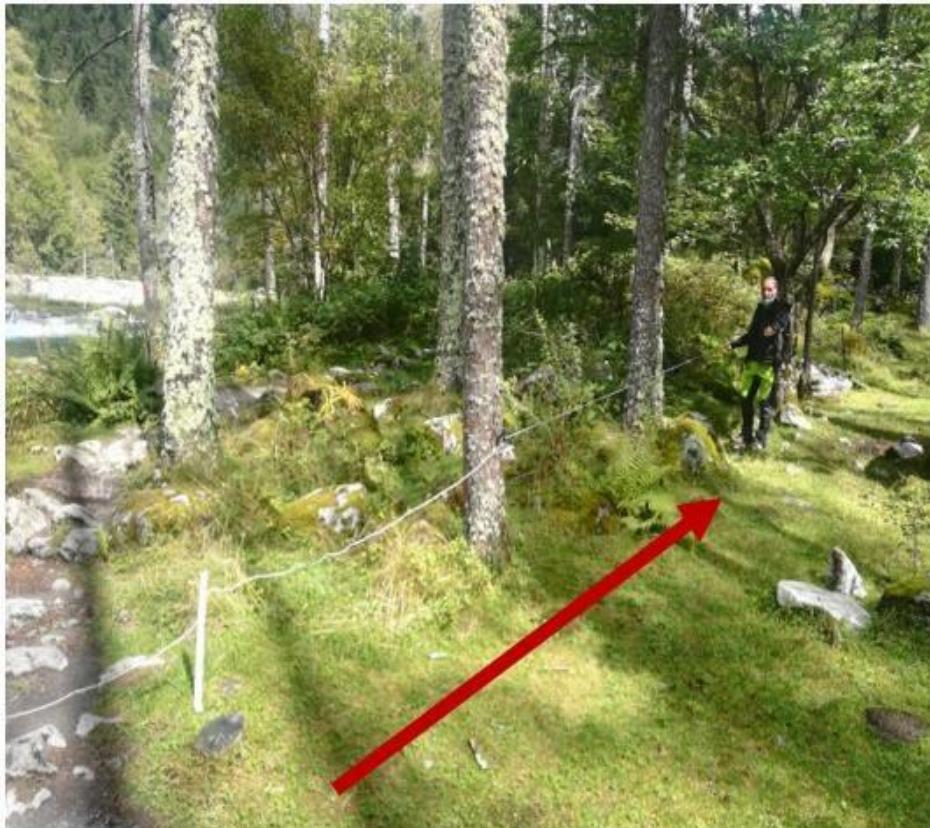
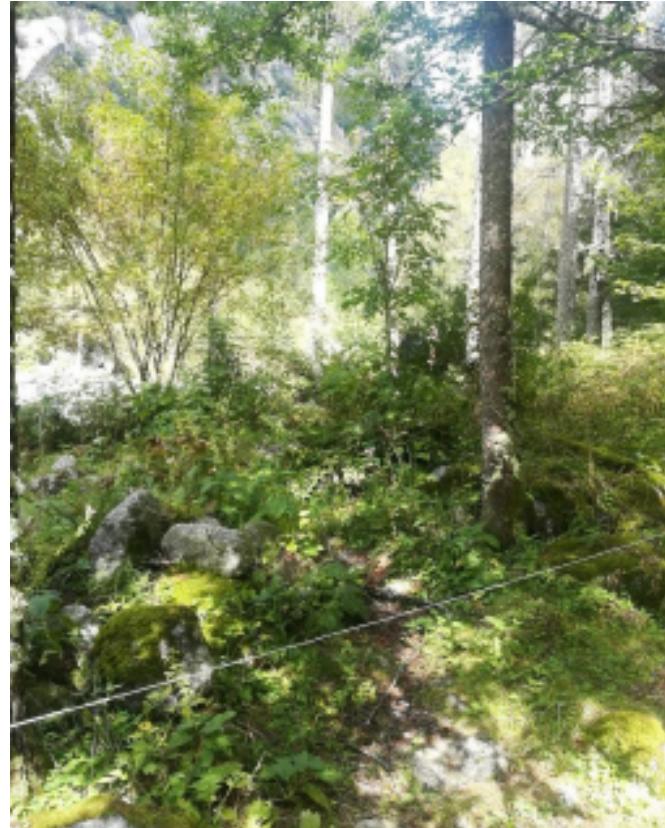
Fig. 15 – 16. Varianti lungo il percorso (bretelle accessibili) nel tratto prima di Cà di Carna, dove l'azione erosiva dell'acqua meteorica (ruscellamento) ha causato una accentuata irregolarità di questo tratto di sentiero. Operazioni previste: taglio della vegetazione invadente, spostamento di massi e posa di segnaletica.

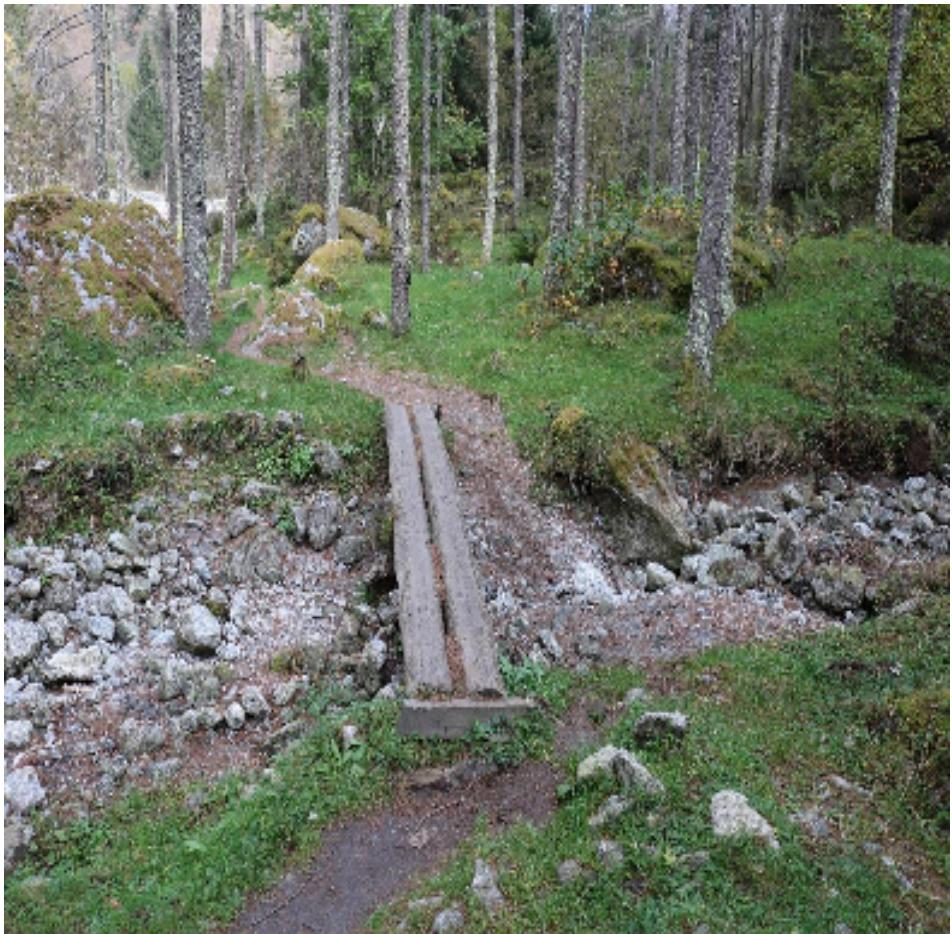
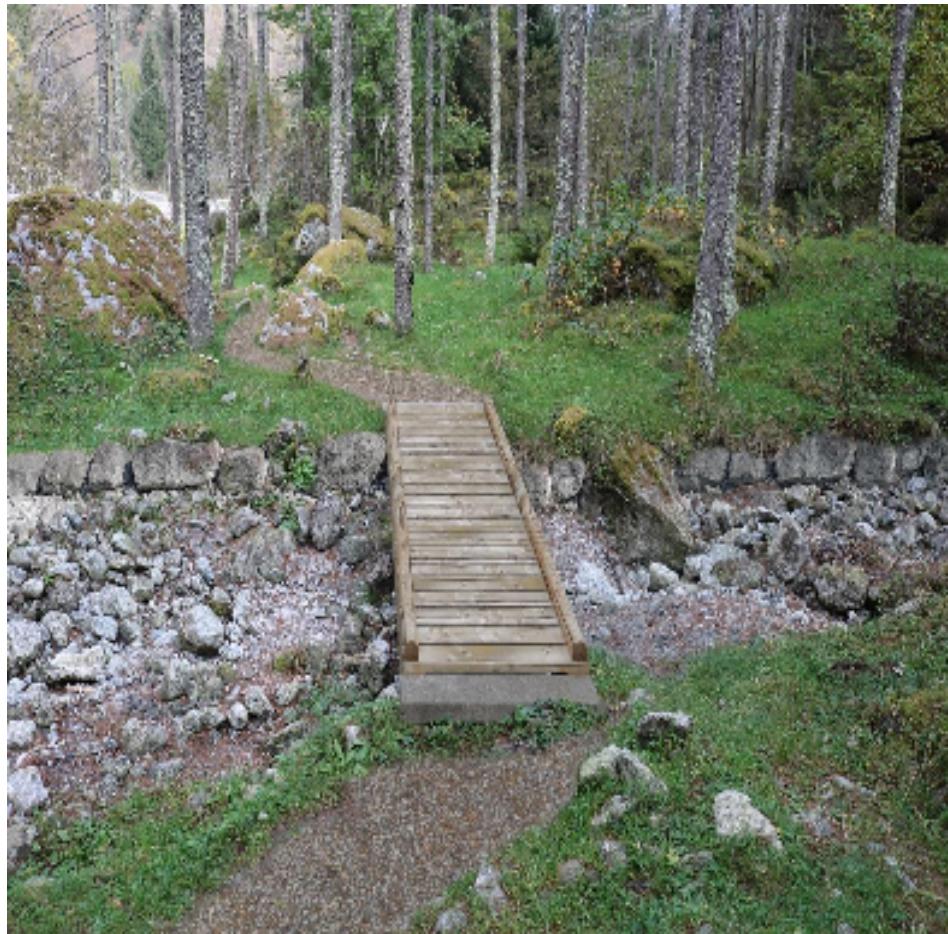
Fig. 17 - 18. Stato di fatto e di progetto (rendering). Esempio di passerella lungo il reticolto idrico minore ammalorata da sostituire con tipologia similare previa realizzazione di idonea base di appoggio e protezione spondale con massi posati a secco.

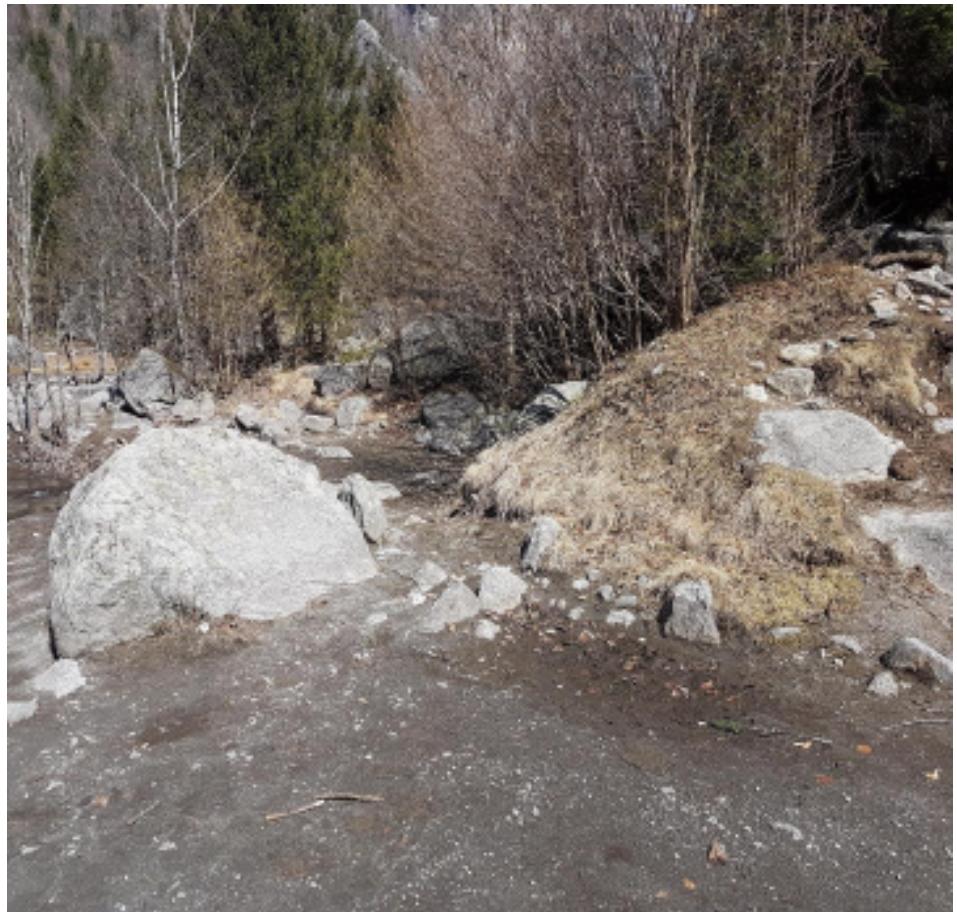
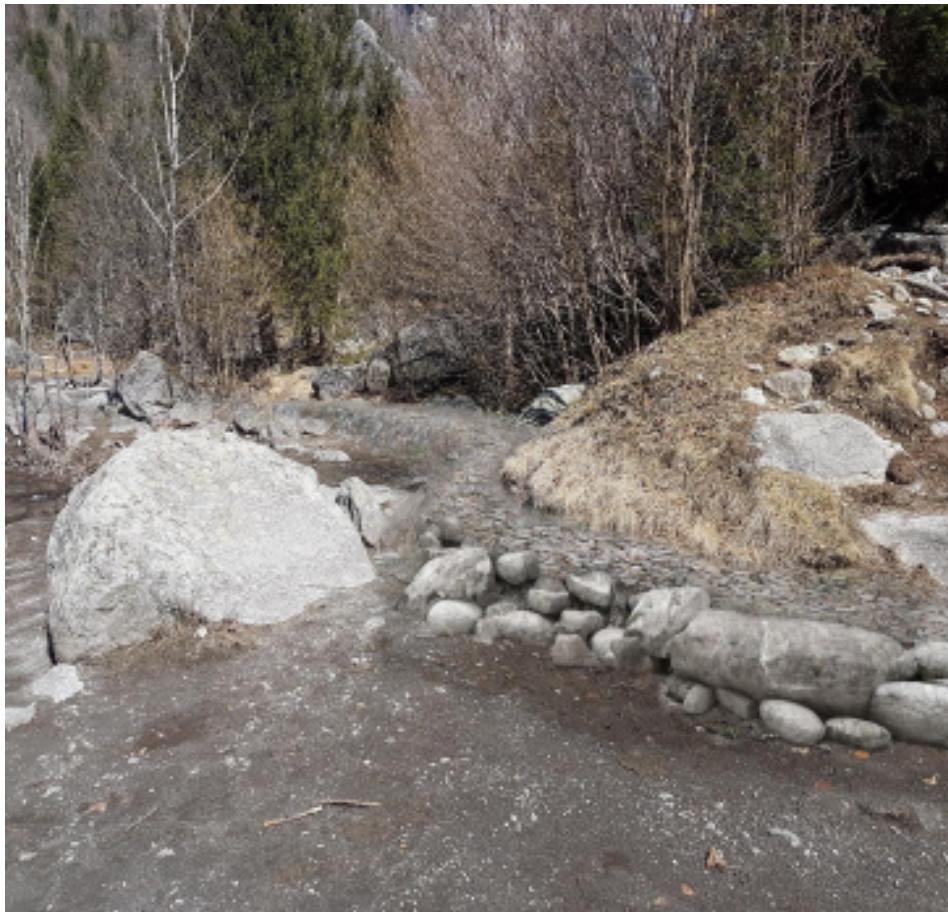
Fig. 19 - 20. Stato di fatto e di progetto (rendering). Località Valle Qualido. Realizzazione di protezione spondale in massi sciolti sopra cui passa il sentiero che altrimenti sarebbe inondato per buona parte dell'anno.

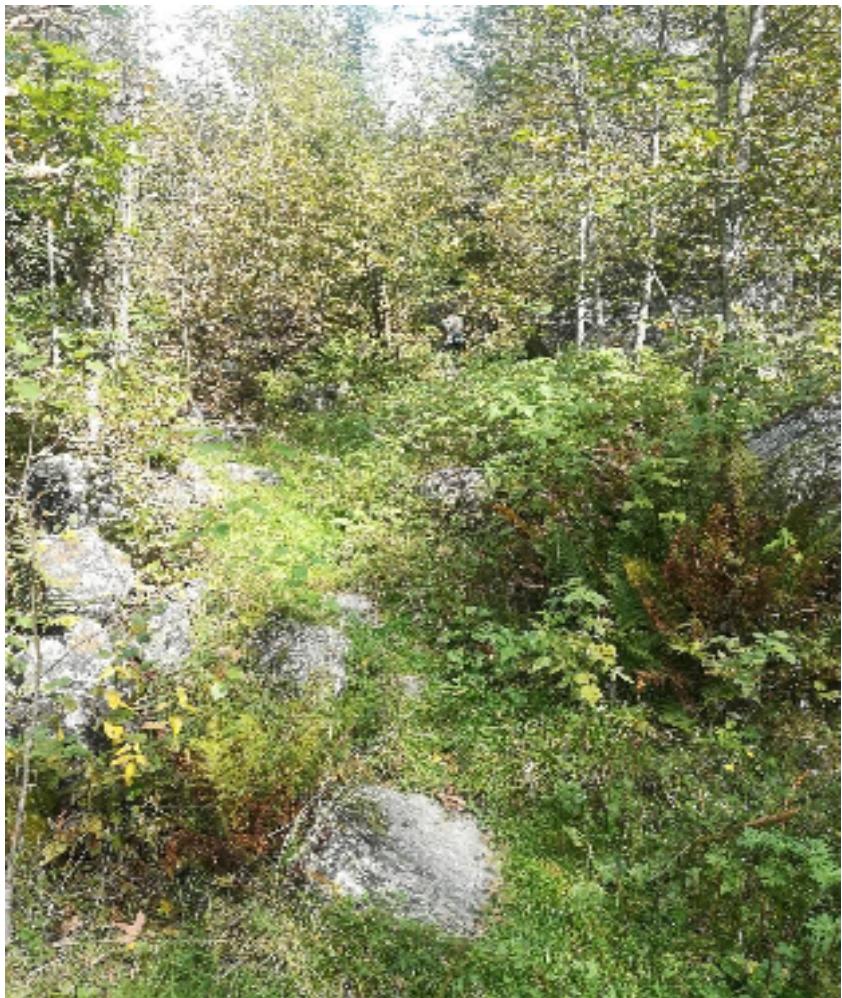
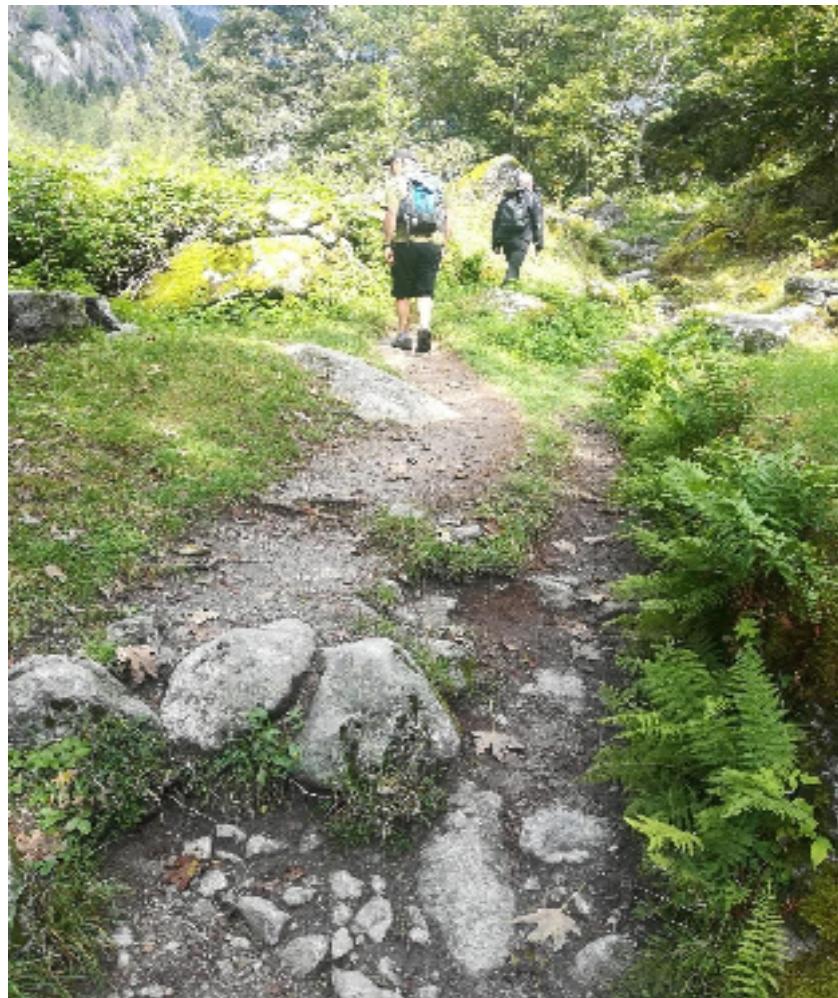
Fig. 21 – 22. Tratto dopo la Valle Qualido, prima di Cà di Carna. Operazioni di adeguamento della sezione, per avere in tutti i punti del sentiero una larghezza minima di 0.90 cm mediante movimento terra con mini escavatore (operazioni di sterro e riporto) e regolarizzazione del fondo consistente nella rimozione del cotico erboso, spostamento massi invadenti la sede e ricarica di materiale.

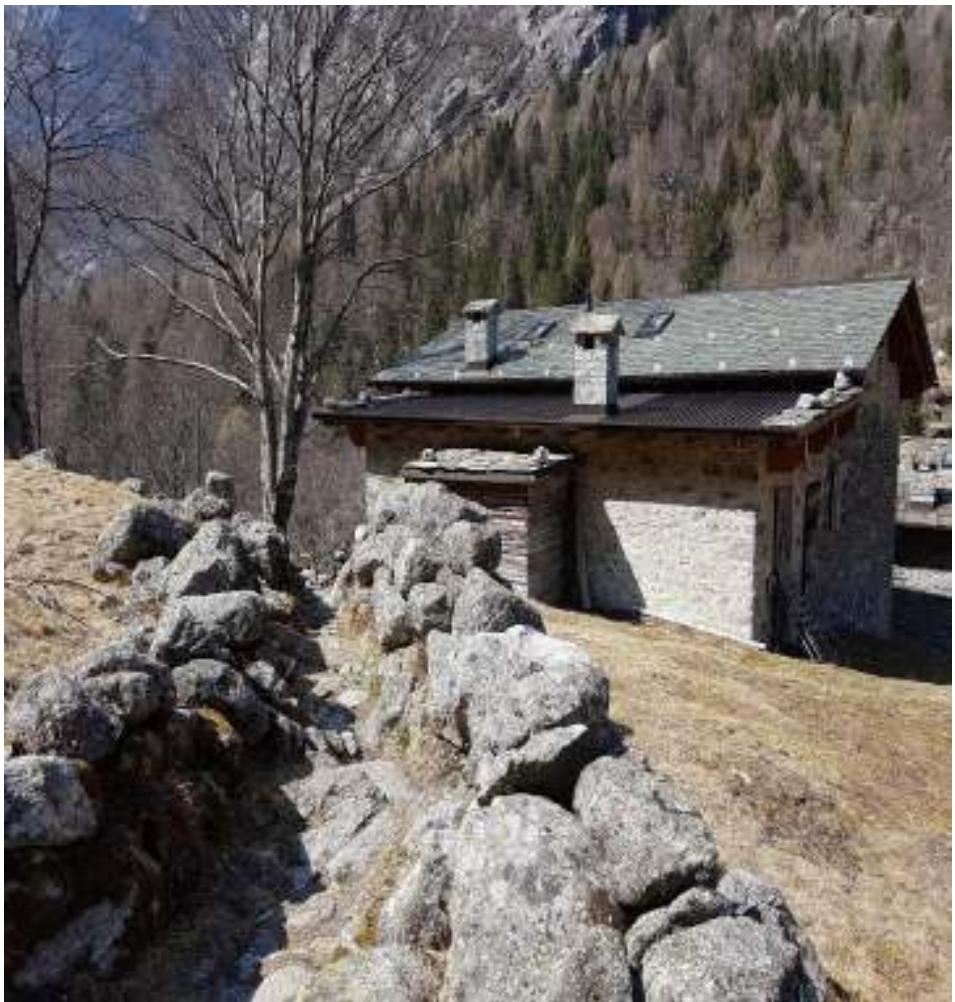
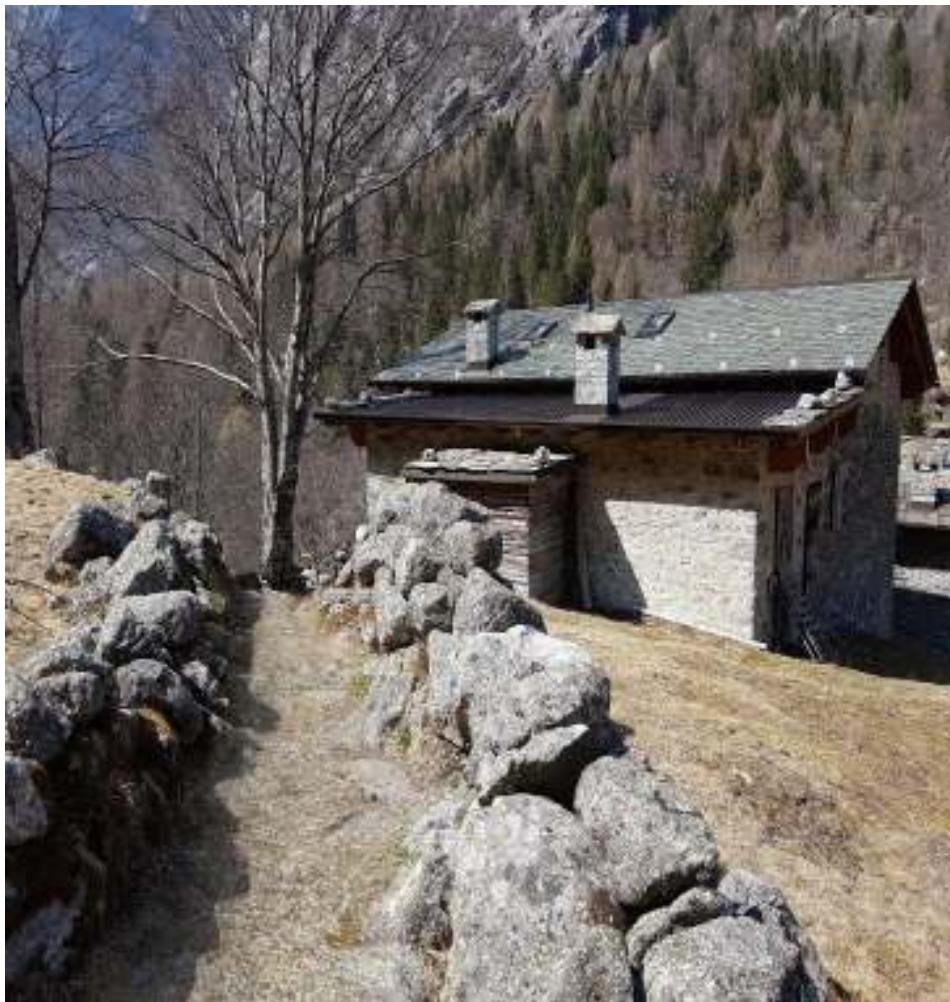
Fig. 23 – 24. Località Ca' di Carna. Stato di fatto e di progetto (rendering). Manutenzione della muracca parzialmente ricaduta sulla sede viabile ostruendone l'originale sezione, consistente nella ricollocazione del lato di monte (a sinistra nella foto) sino ad avere un passaggio di 90 cm di larghezza, ripristinando così la sezione originaria del sentiero, utilizzando i medesimi massi e le medesime modalità realizzative.

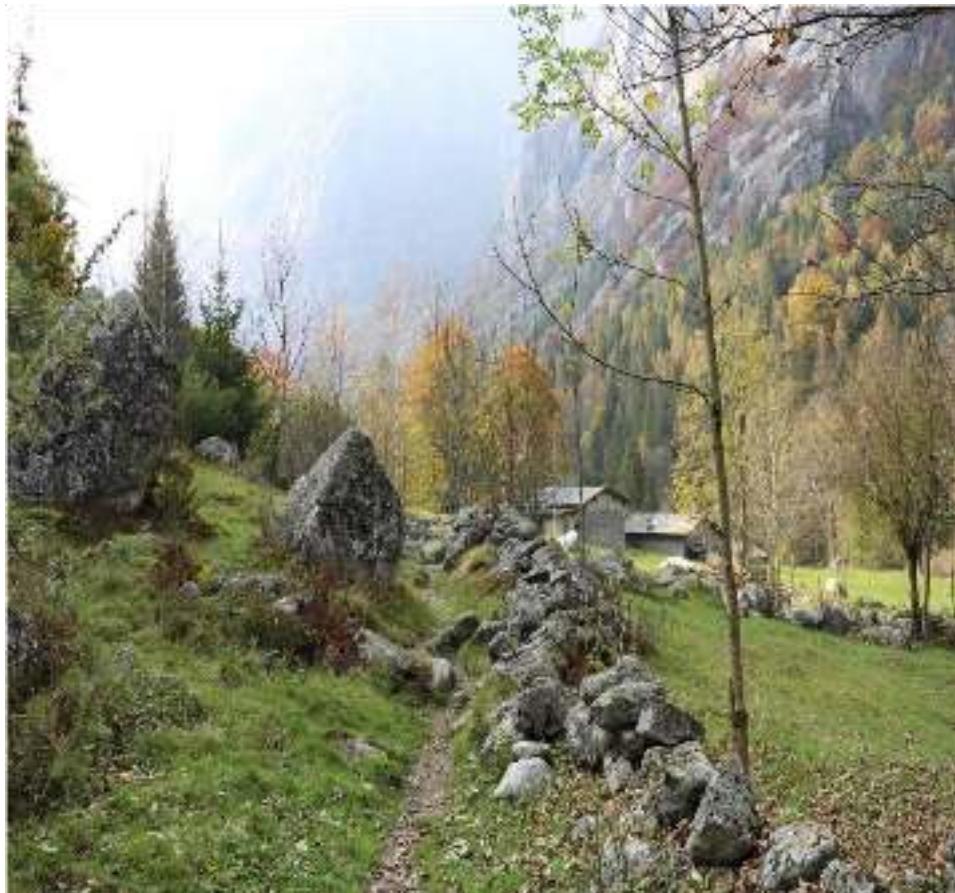
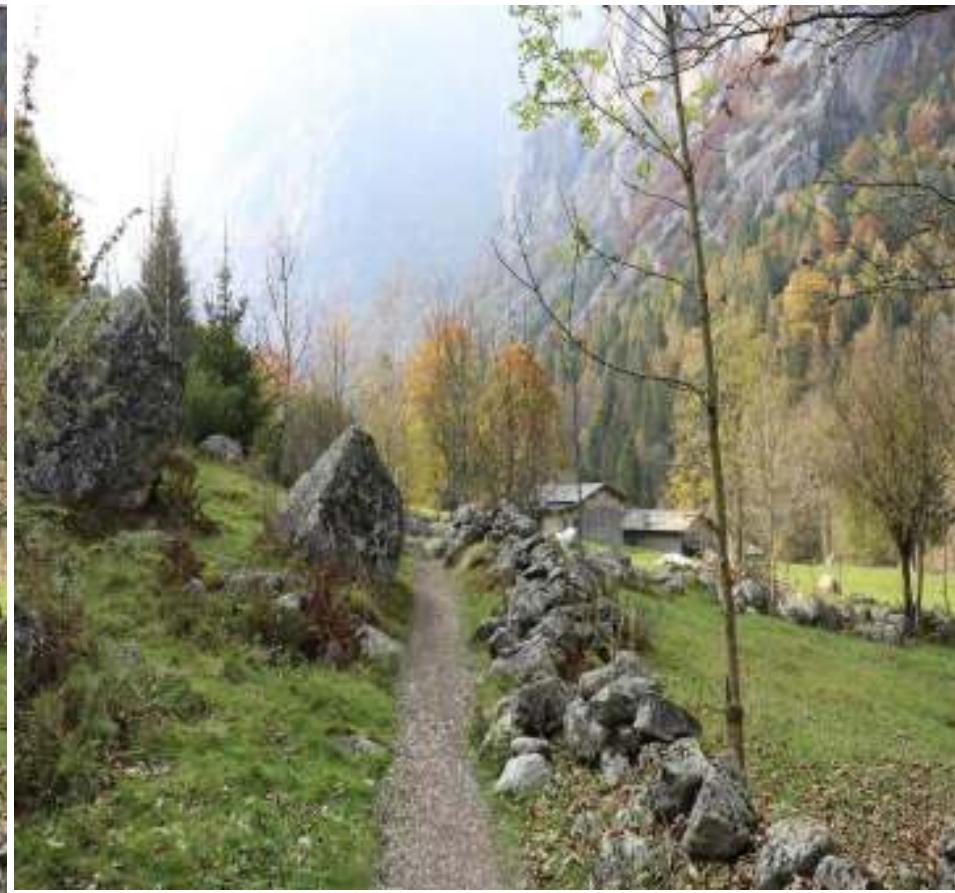
Fig. 25 – 26. Oltre Cà di Carna. Stato di fatto e di progetto (rendering). Operazioni di adeguamento della sezione, per avere in tutti i punti del sentiero una larghezza minima di 0.90 cm mediante regolarizzazione del fondo consistente nella rimozione del cotico erboso, spostamento massi invadenti la sede e ricarica di materiale.
