## DOCUMENTAZIONE FOTOGRAFICA SENTIERO MULTIUTENZA

Morbegno, gennaio 2021

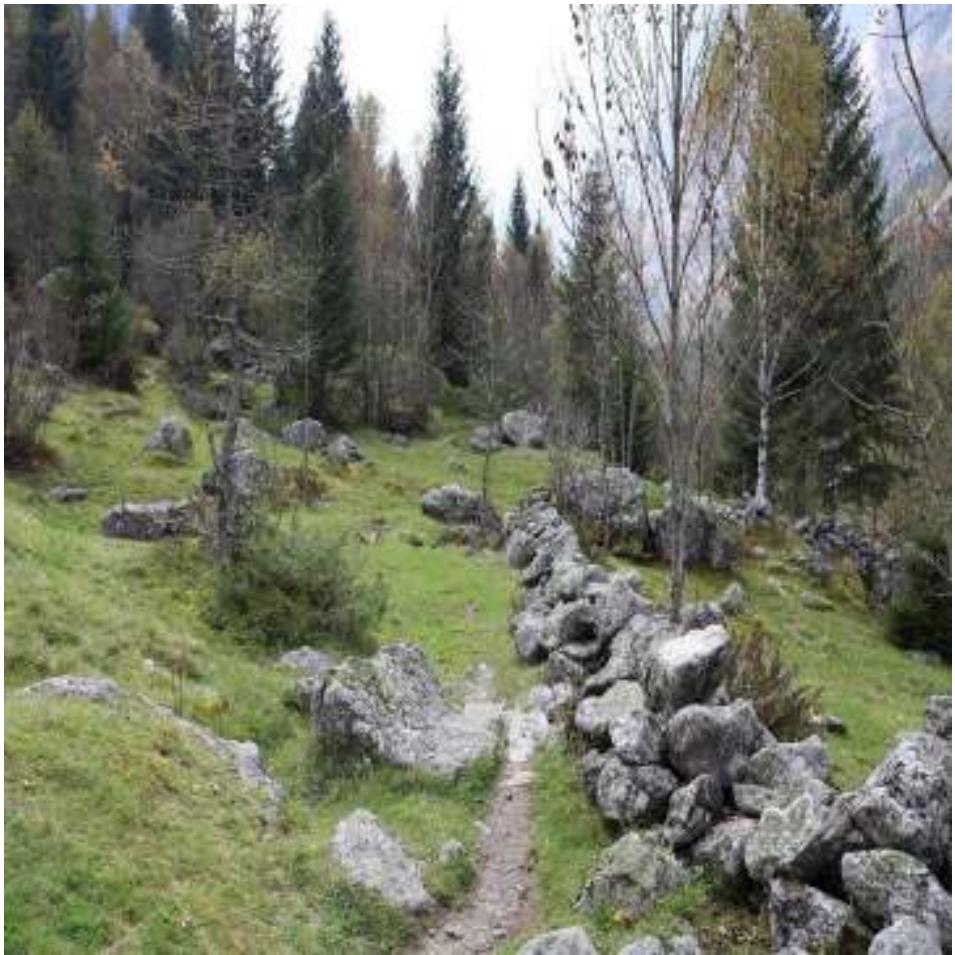
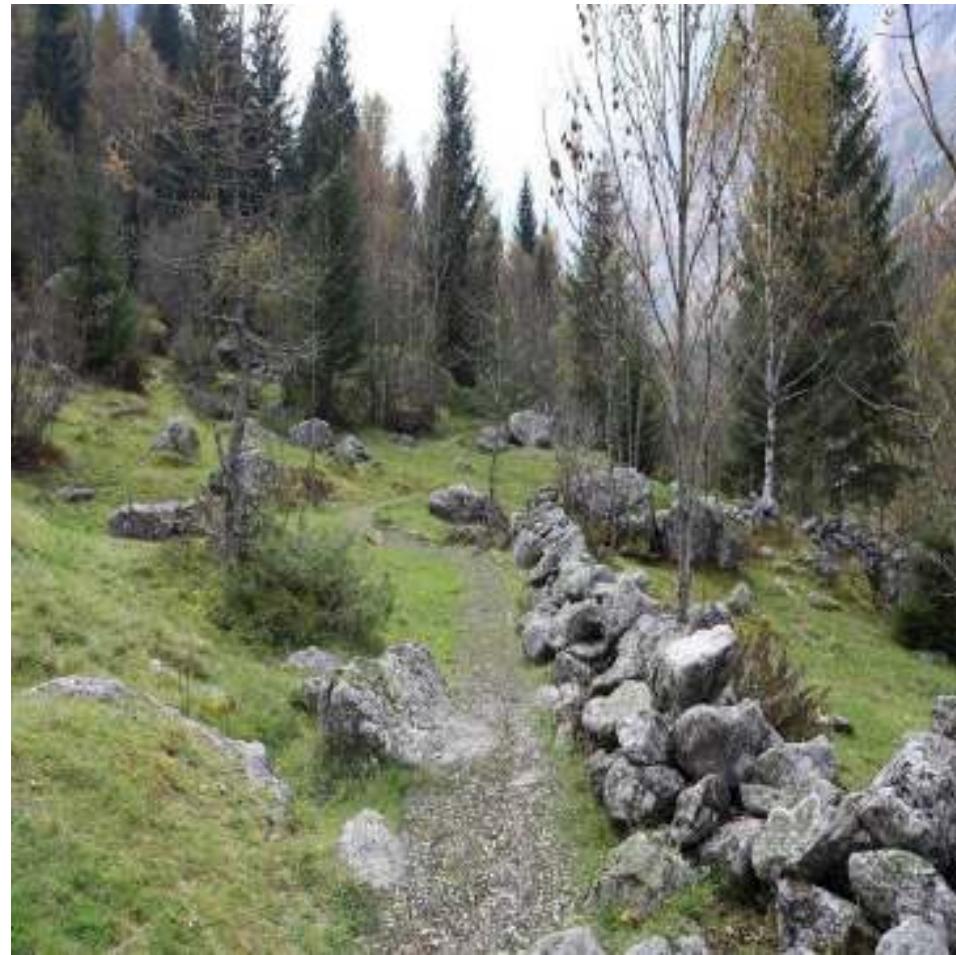
Fig. 27 – 28. Stato di fatto e di progetto (rendering). Manutenzione del sentiero mediante regolarizzazione del terreno consistente nella rimozione dei massi invadenti la sede che ostacolano il passaggio e/o ricarica con materiale idoneo.

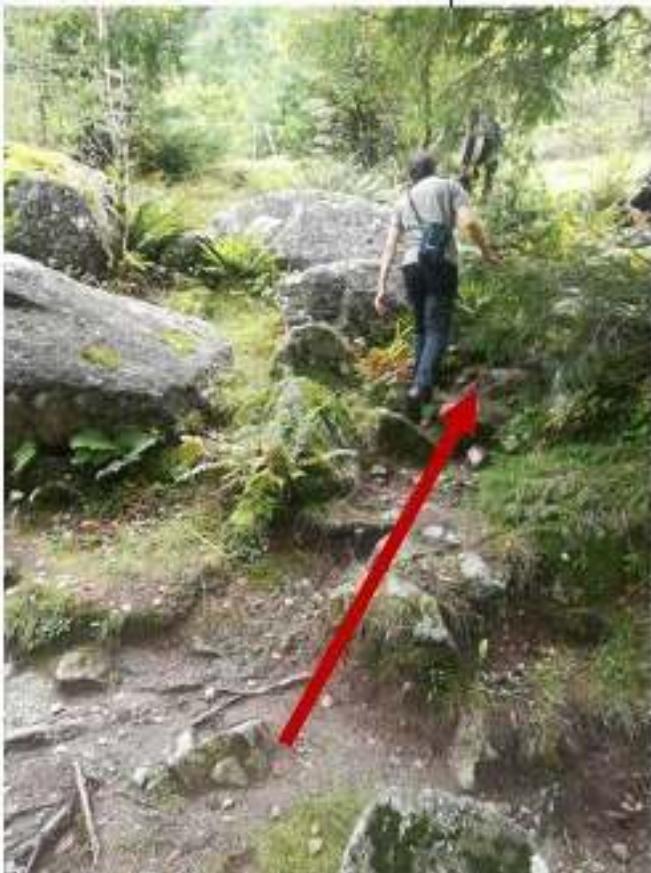
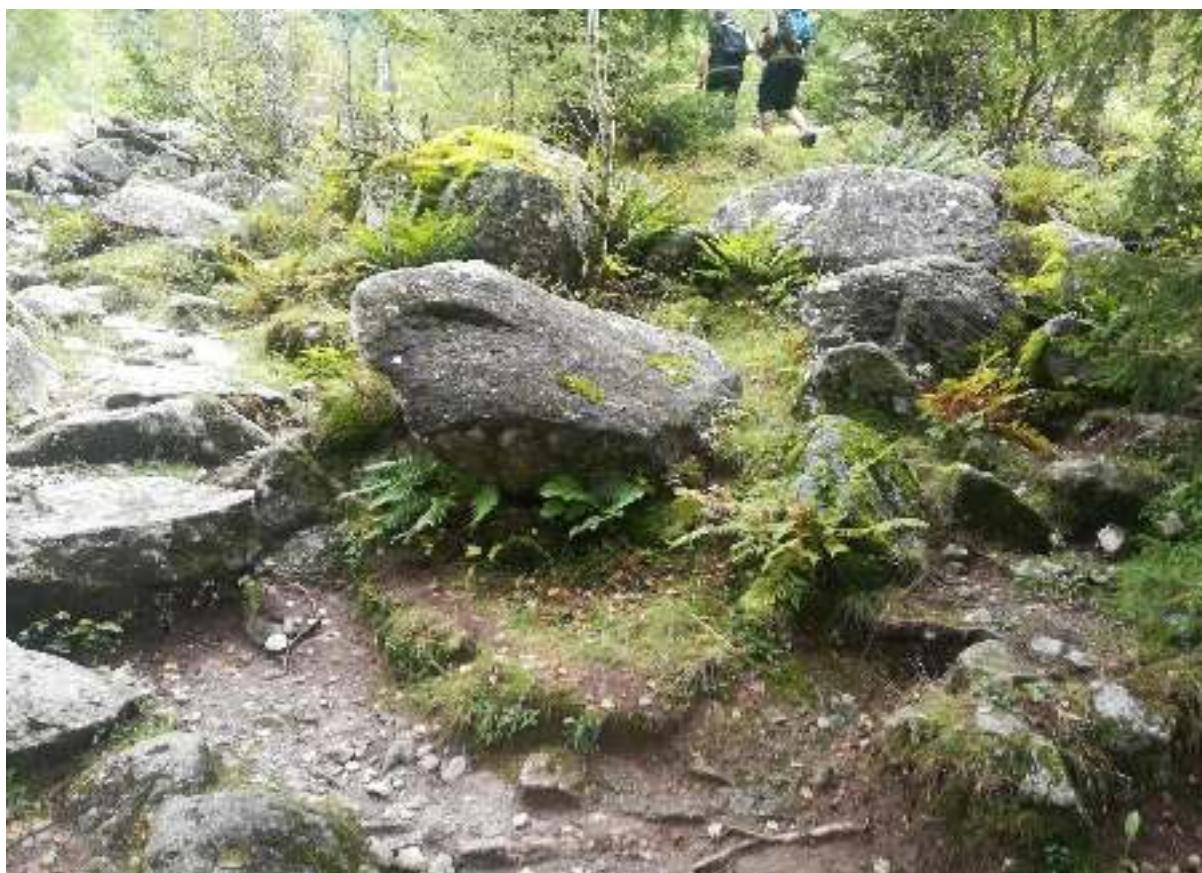
Fig. 29 – 30. Variante lungo il percorso (bretella accessibile) tra Ca' di Carna e Cascina Piana, dove l'azione erosiva dell'acqua meteorica (ruscellamento) ha causato una accentuata irregolarità di questo tratto di sentiero. Operazioni previste: taglio della vegetazione invadente, spostamento di massi, ricarica materiale e posa di segnaletica.

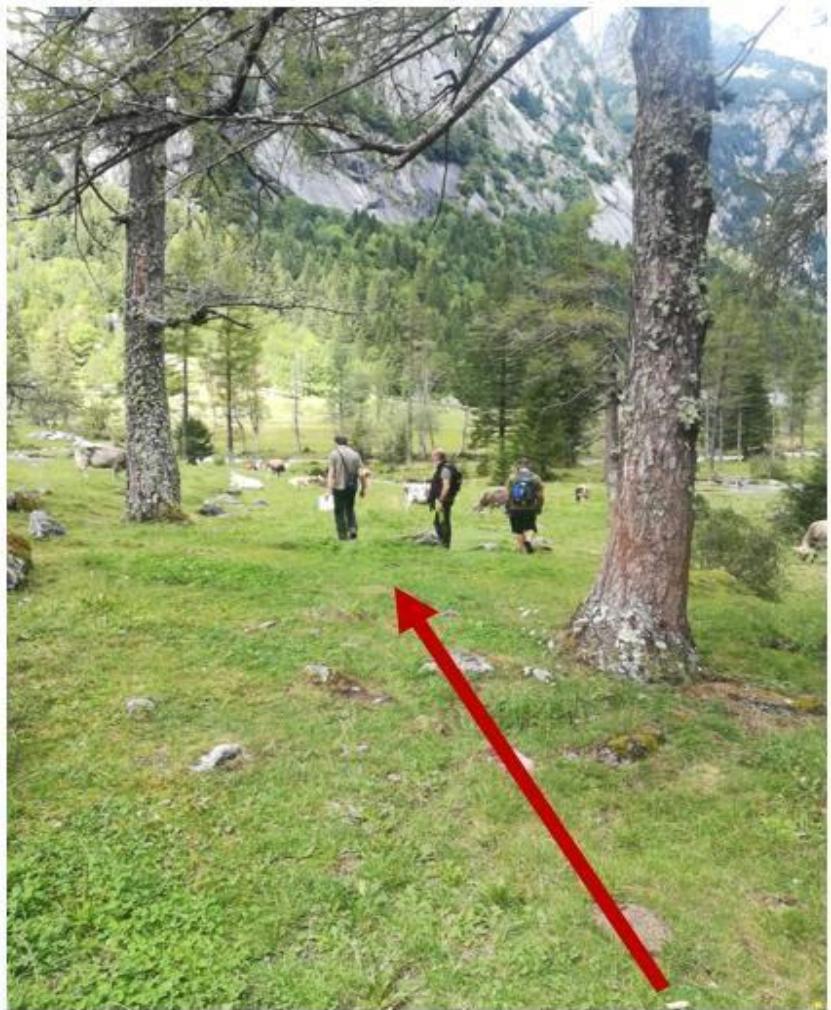
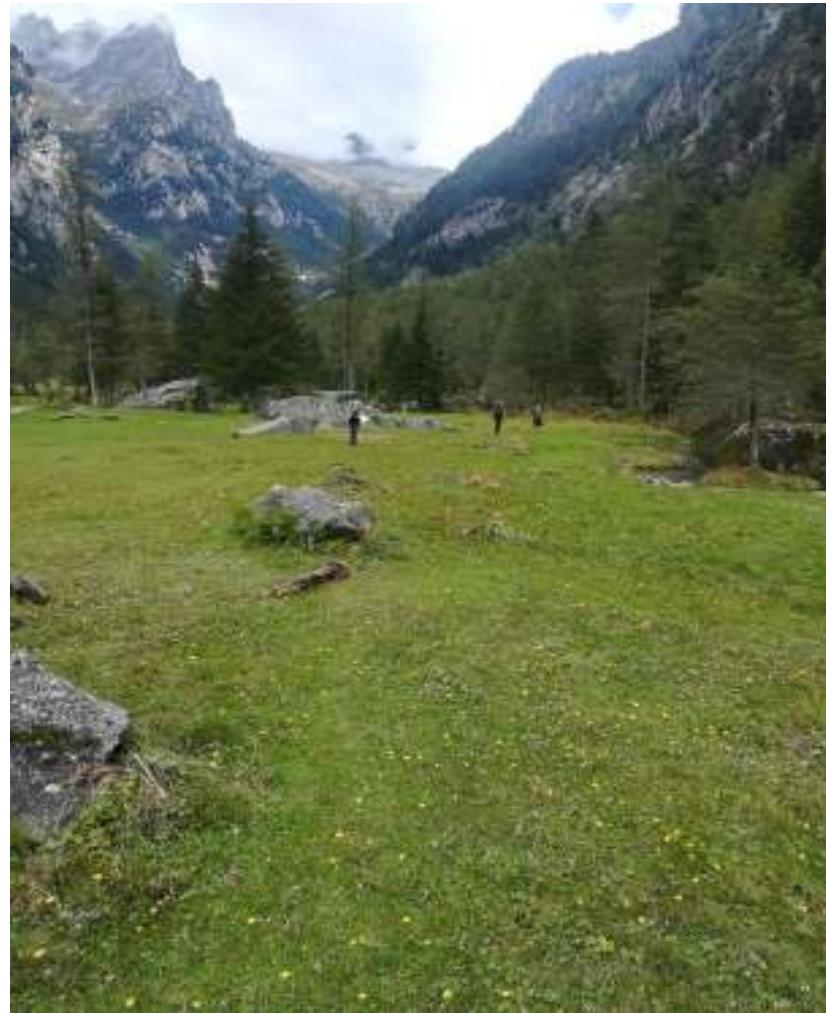
Fig. 31 – 32. Passaggio attraverso prati nei pressi della Valle Mezzola. individuazione e consolidamento della traccia tramite posa di segnaletica.

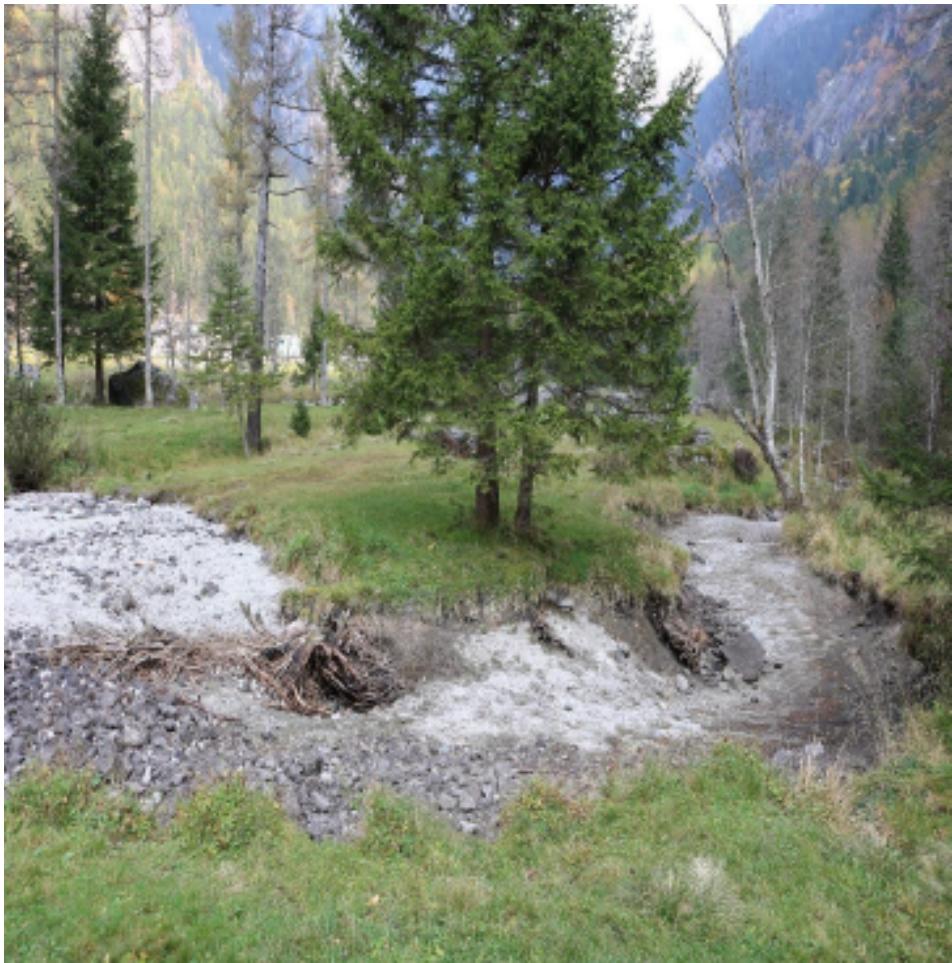
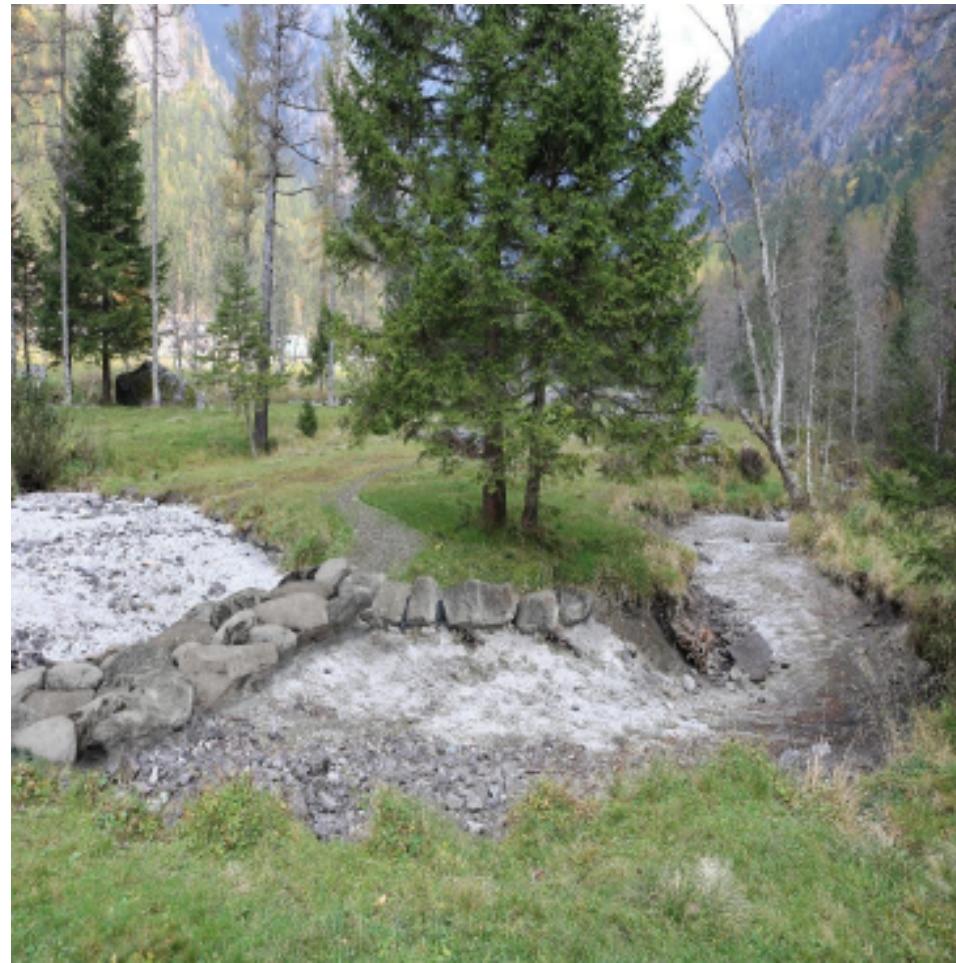
Fig. 33 – 34. Stato di fatto e di progetto (rendering). Realizzazione di arginatura e selciato in massi sciolti per attraversamento di reticolo idrico minore (Valle Mezzola).

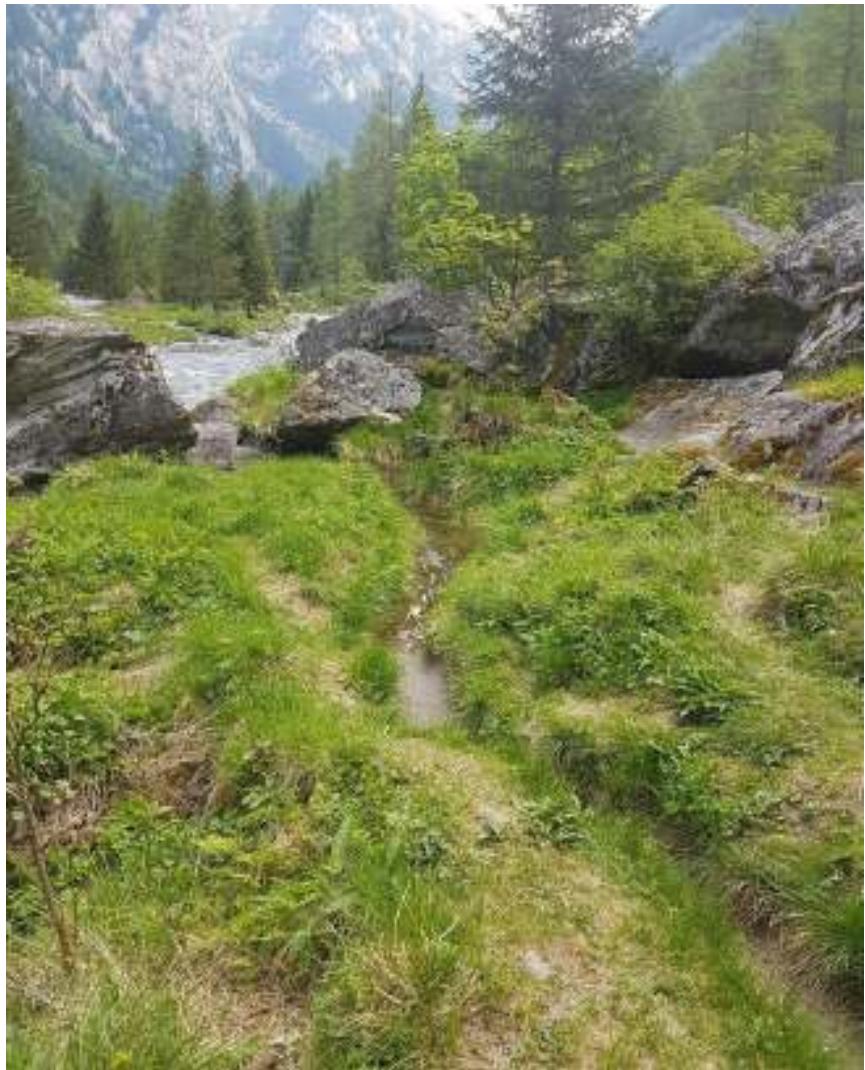
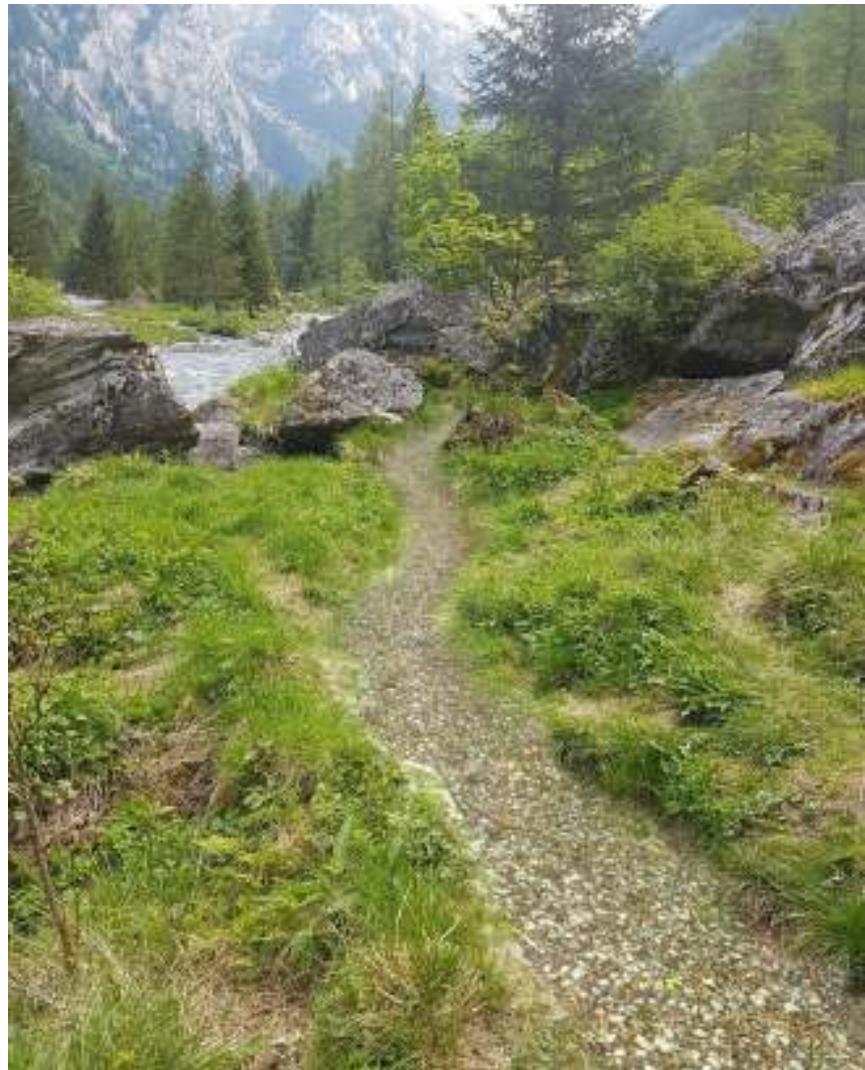
Fig. 35 – 36. Località Cascina Piana. Stato di fatto e di progetto (rendering). Forte erosione del sentiero da parte del torrente Mello con formazione di solchi percorsi dall'acqua. Manutenzione del sentiero mediante ricarica con materiale idoneo e protezione spondale (vedi figure successive).

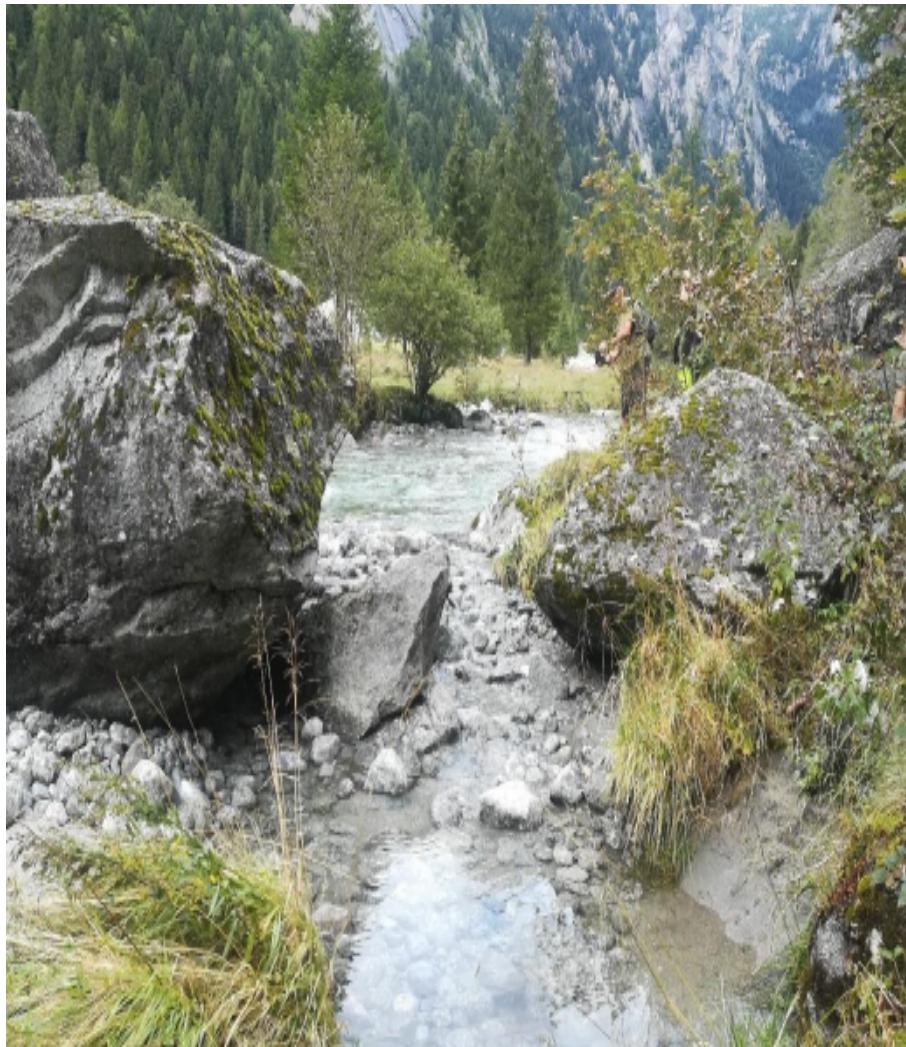
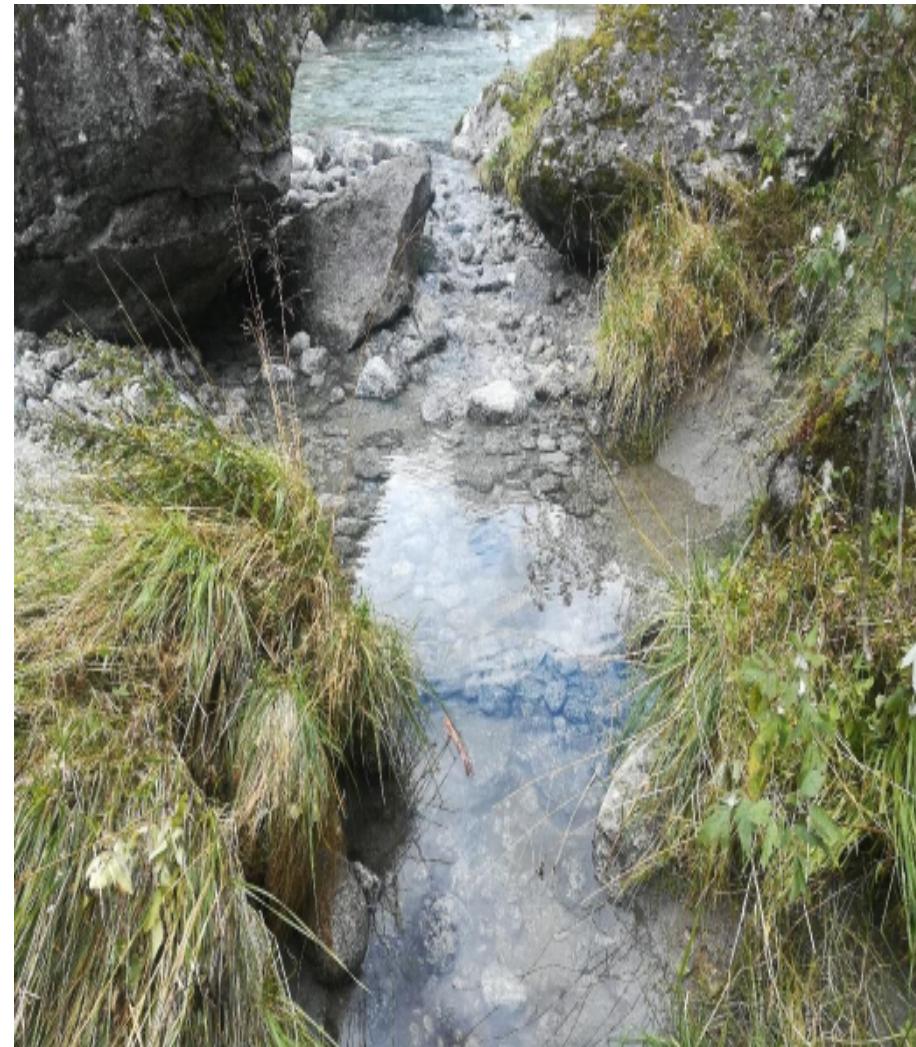
Fig. 37 – 38. Località Cascina Piana. Tratto di sentiero ormai fortemente compromesso dall'erosione da parte delle acque del torrente Mello e ostruito da massi ciclopici. Manutenzione della traccia mediante ricarica con materiale idoneo e protezione spondale (vedi figure successive).

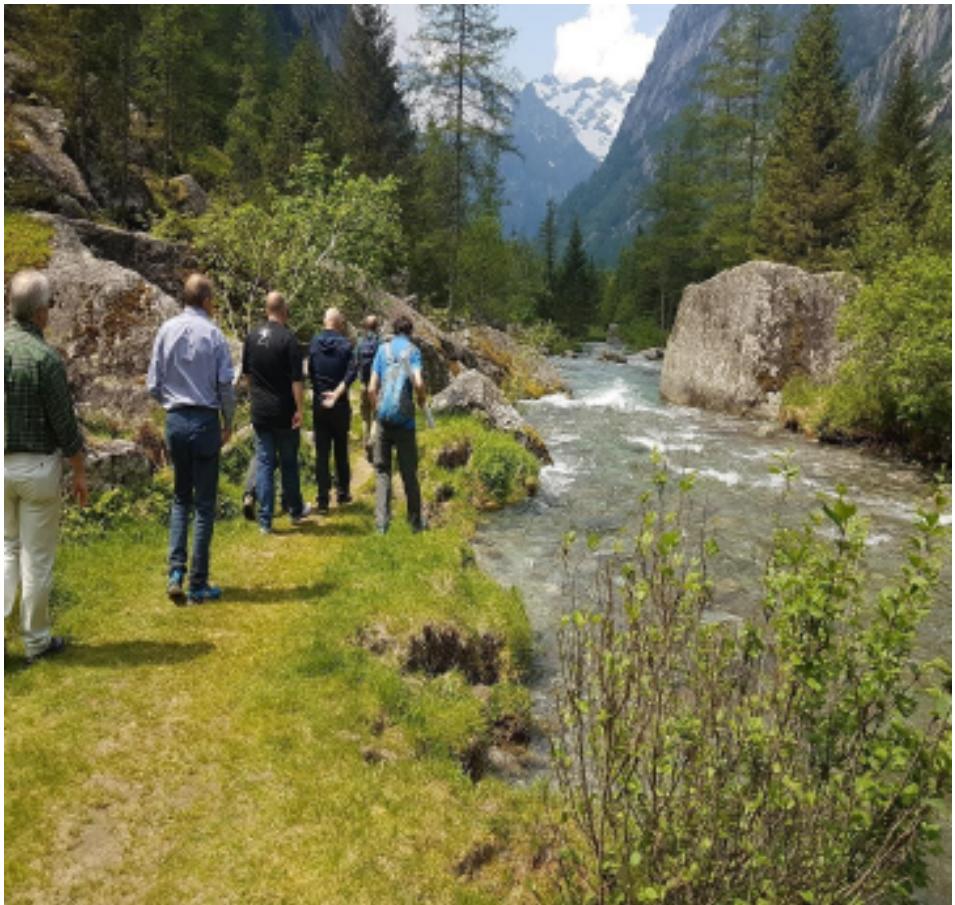
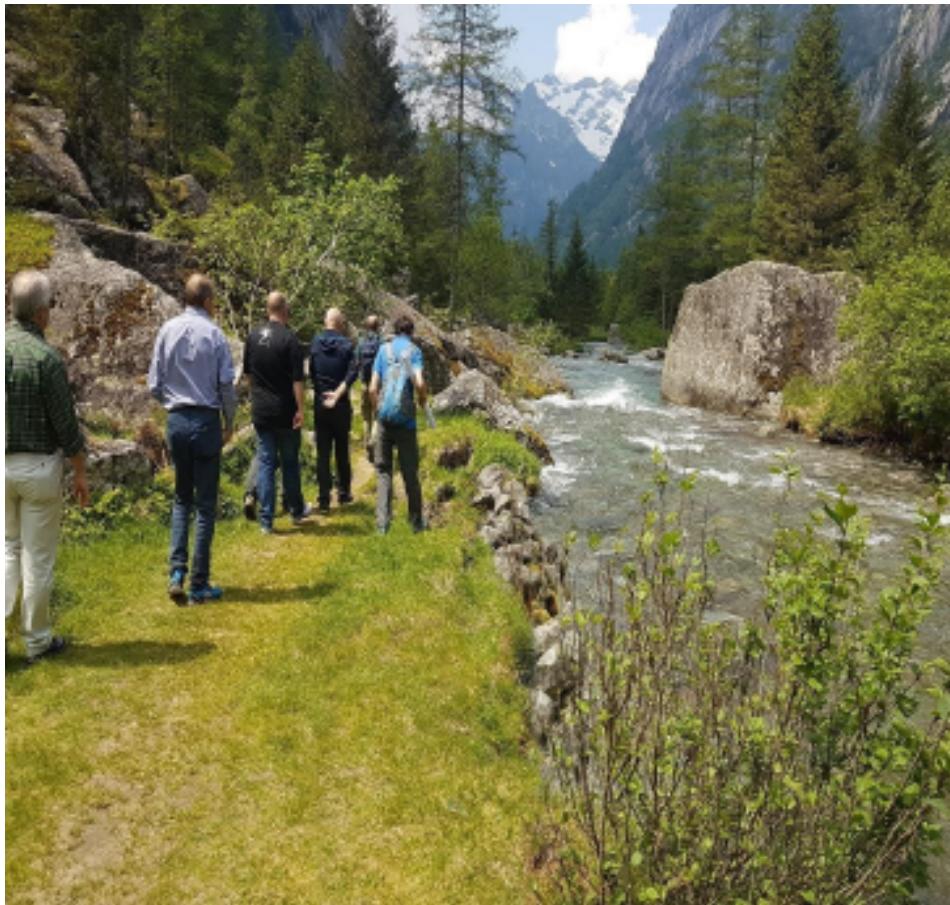
Fig. 41 – 42. Località Cascina Piana. Stato di fatto e di progetto (rendering). Erosione spondale da parte delle acque del torrente Mello. Realizzazione di protezione spondale (scogliera in massi sciolti).

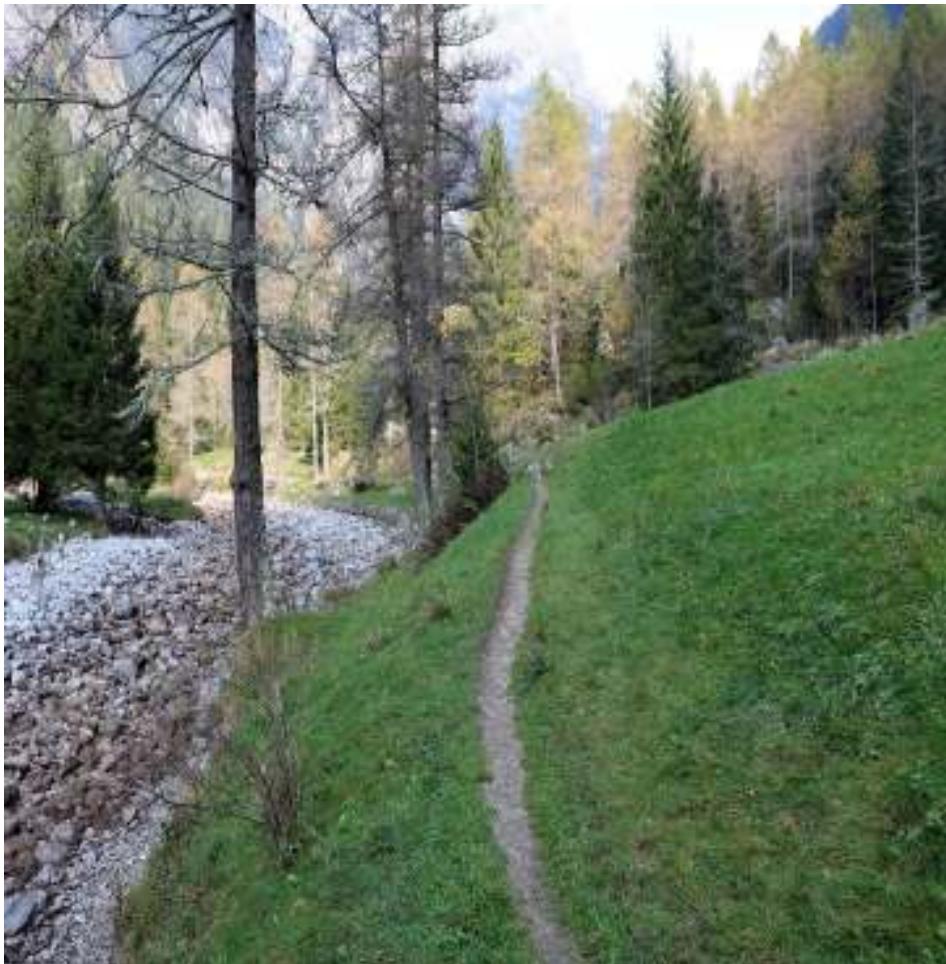
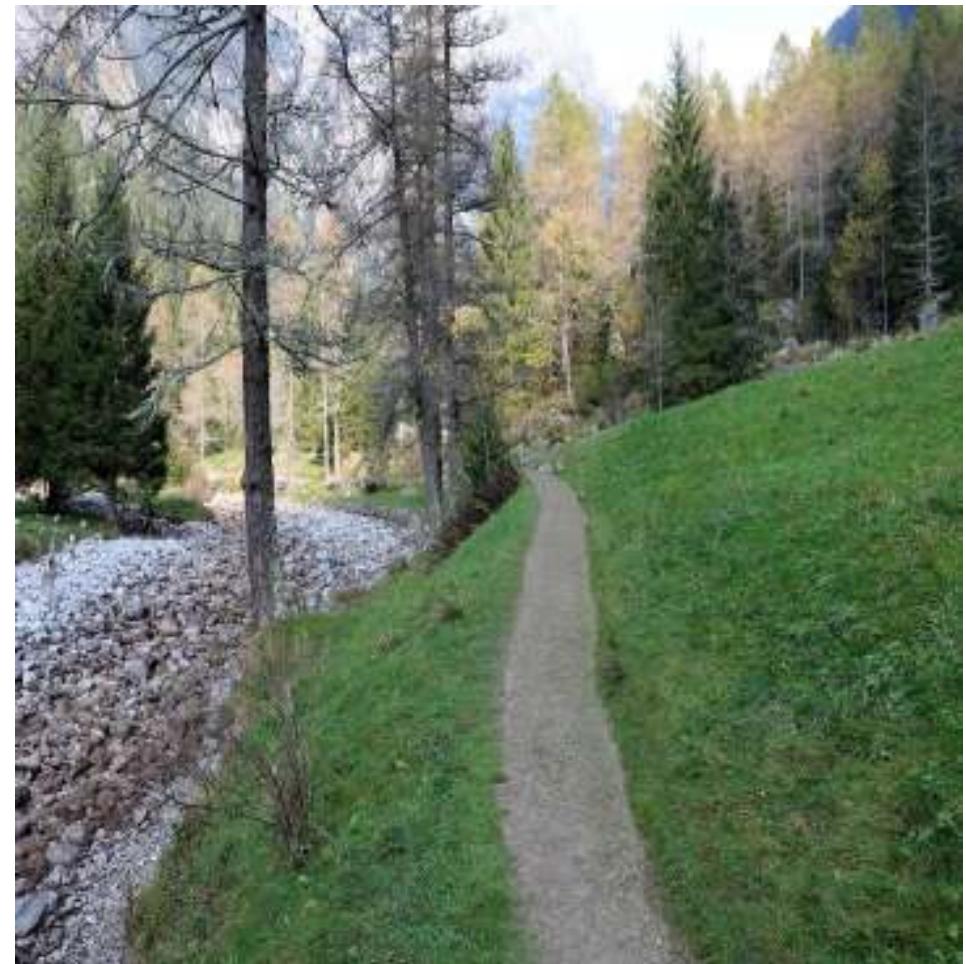
Fig. 43 – 44. Tratto dopo località Cascina Piana. Stato di fatto e di progetto (rendering). Operazioni di adeguamento della sezione, per avere in tutti i punti del sentiero una larghezza minima di 0.90 cm mediante regolarizzazione del fondo consistente nella rimozione del cotico erboso e ricarica di materiale.

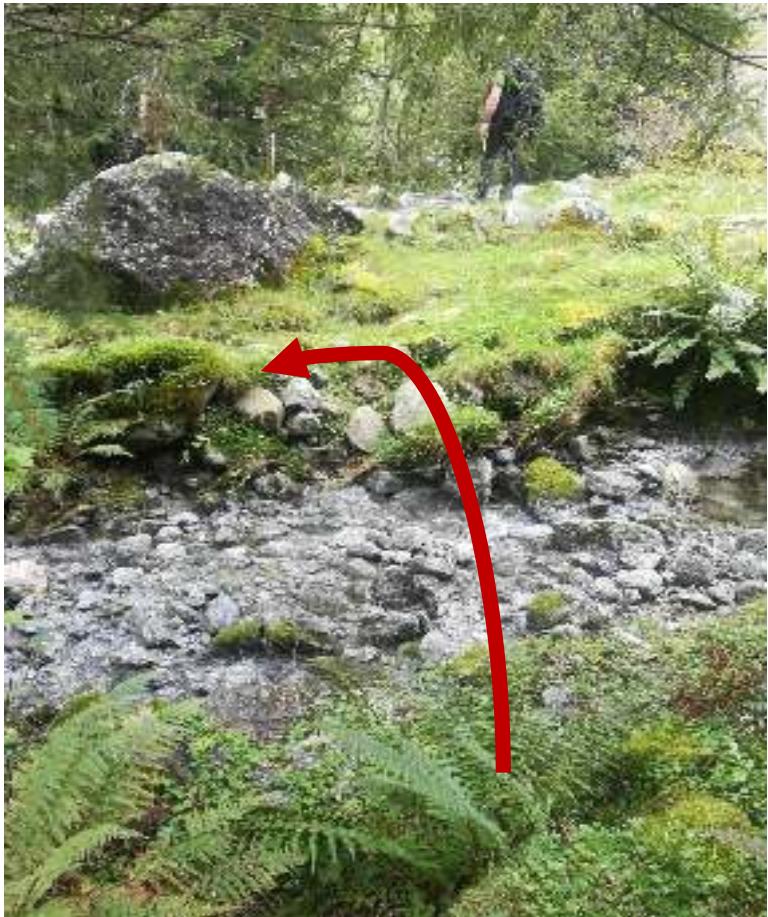
Fig 45 – Attraversamento reticolo idrico minore (Valle Temola) mediante realizzazione di passerella in legno e idonea arginatura di appoggio in massi scolti.
